AYUNTAMIENTO DE BÉJAR (SALAMANCA)

# PLAN DIRECTOR DE LA MURALLA DE BÉJAR

## TOMO I

### A – INFORMACIÓN Y ANALISIS

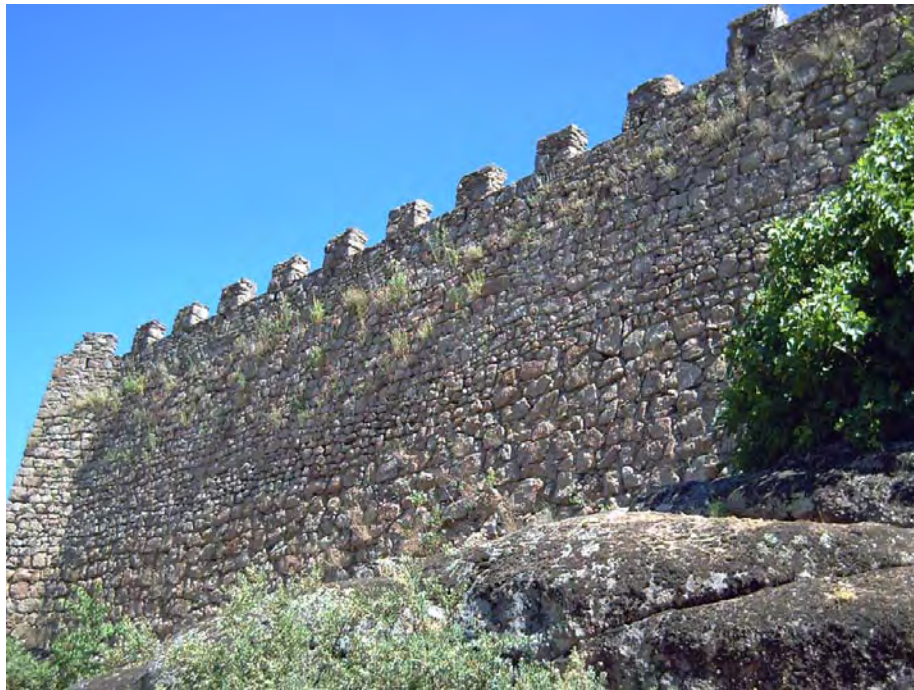
Lienzo sur junto a la Puerta del Pico. Distintas fases constructivas

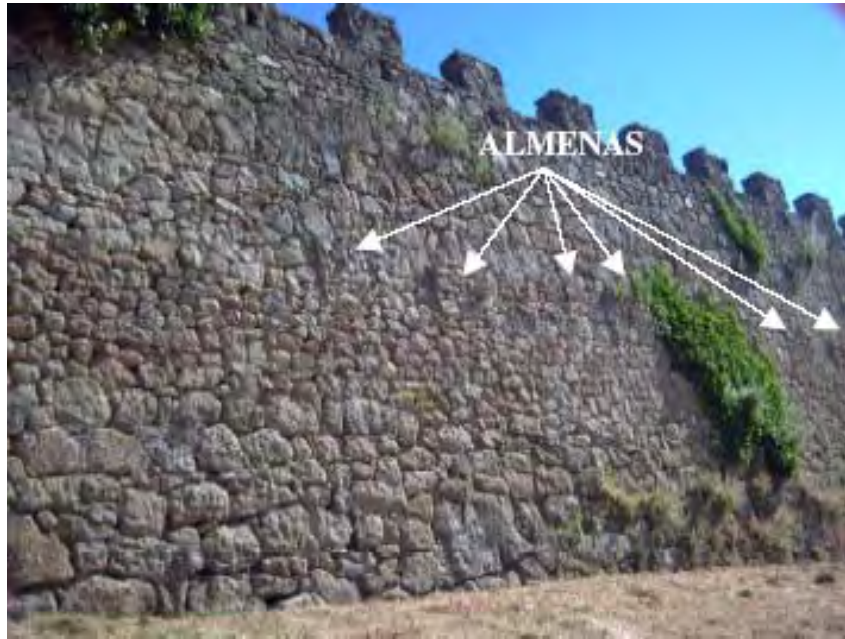
Lienzo norte, trasera Parque de la Antigua. Almenas embutidas.

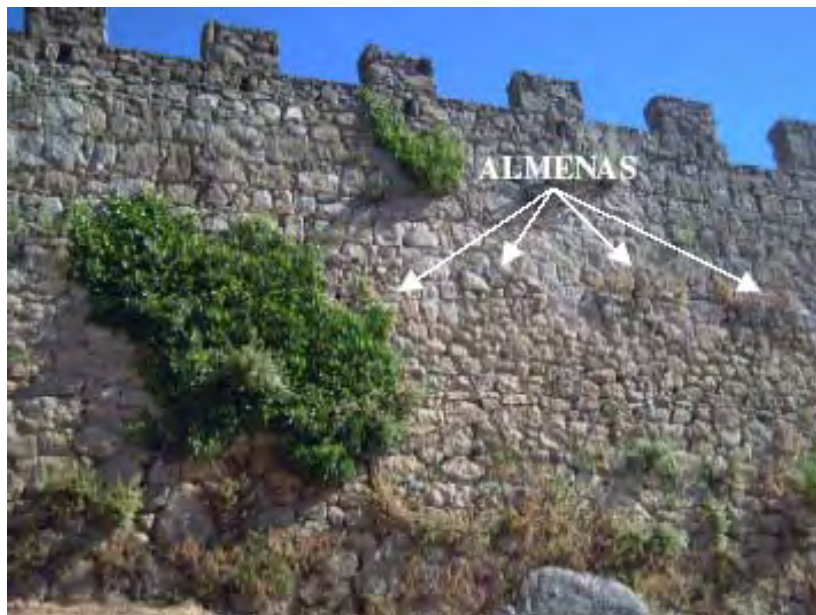
Lienzo norte, trasera Parque de la Antigua. Almenas embutidas.

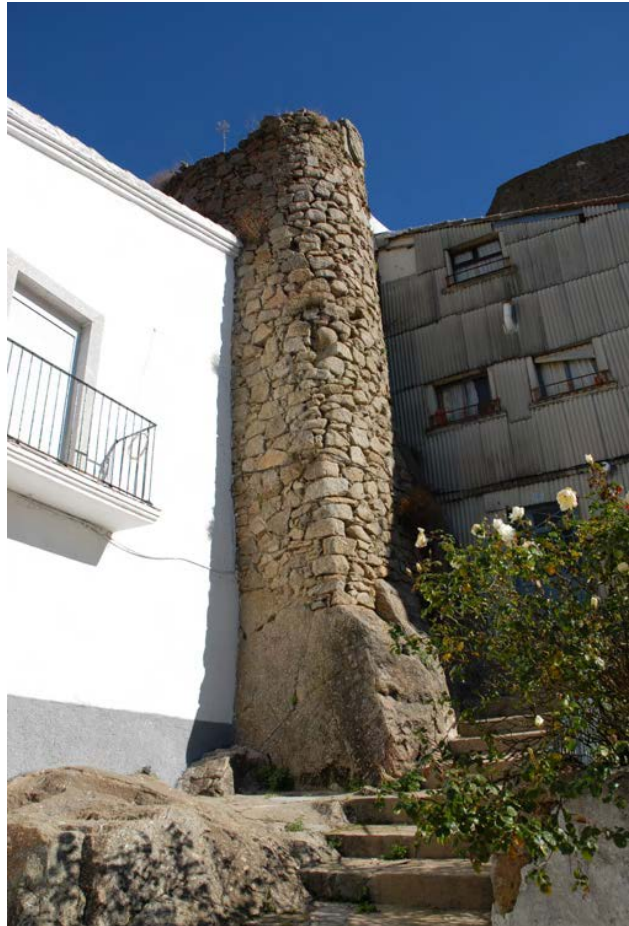
Tramo C1. Torreón, desarrollo de fábrica exterior

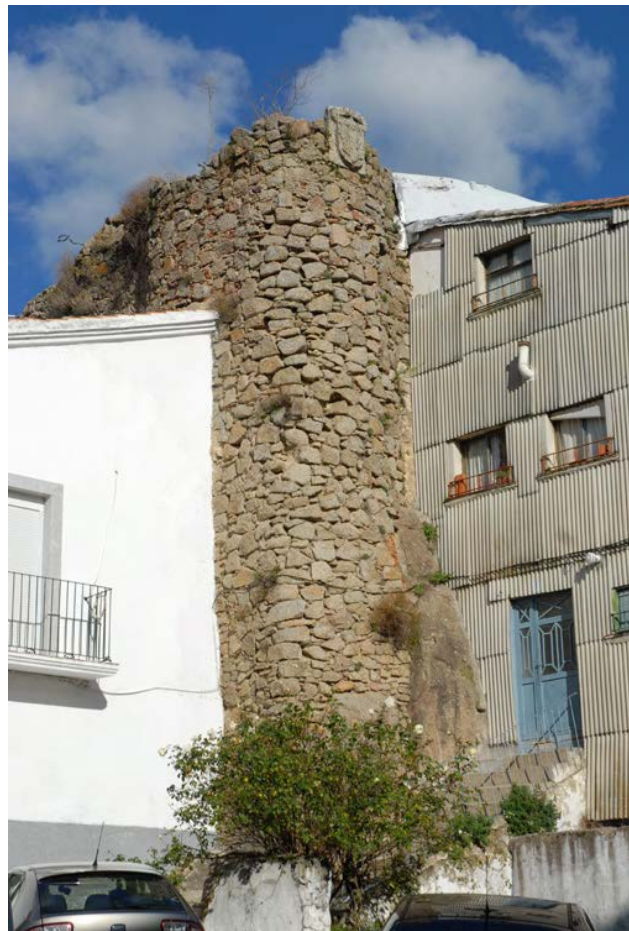
Tramo C1. Torreón, detalle coronación exterior

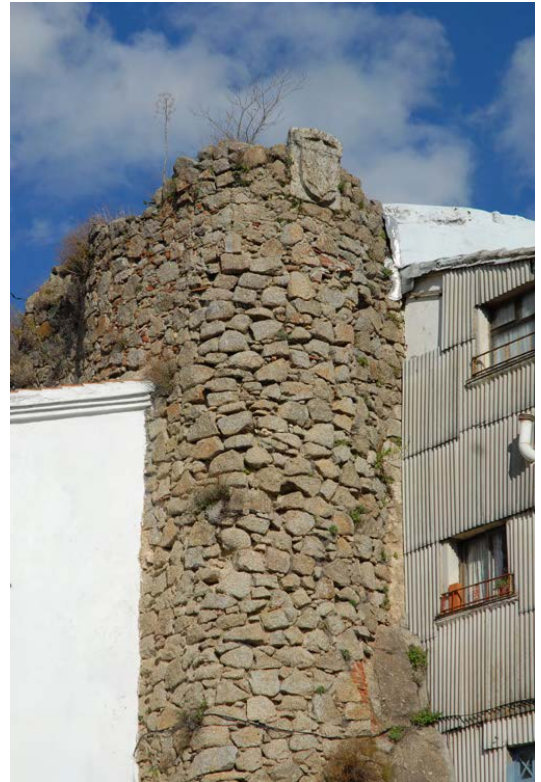
Tramo C1. Extramuros, coronación sobre edificaciones adosadas

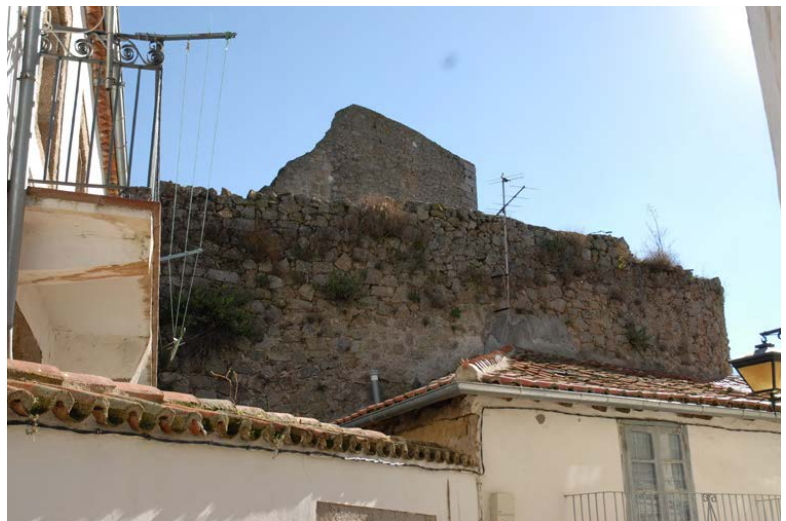
Tramo C1. Extramuros, fachada al patio oeste del palacio

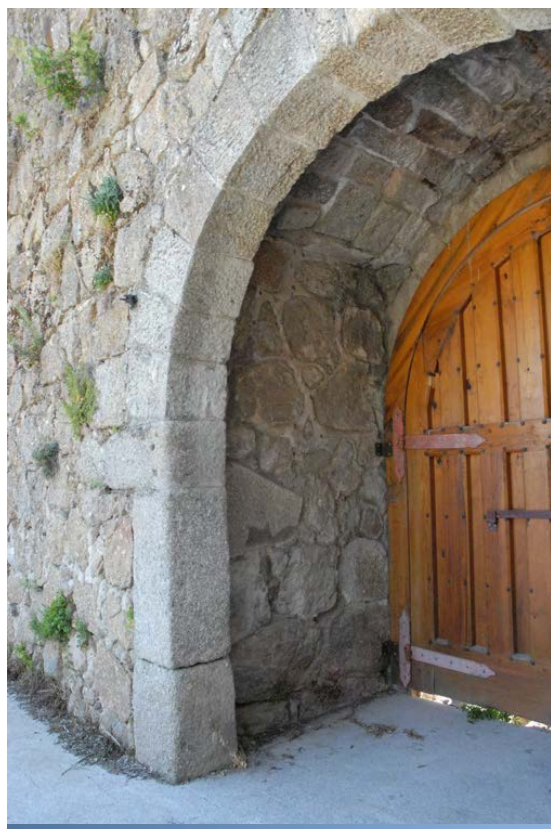
Tramo C2. Lienzo al Huerto del Aire, Puerta del Aire, detalle arranque de jamba original

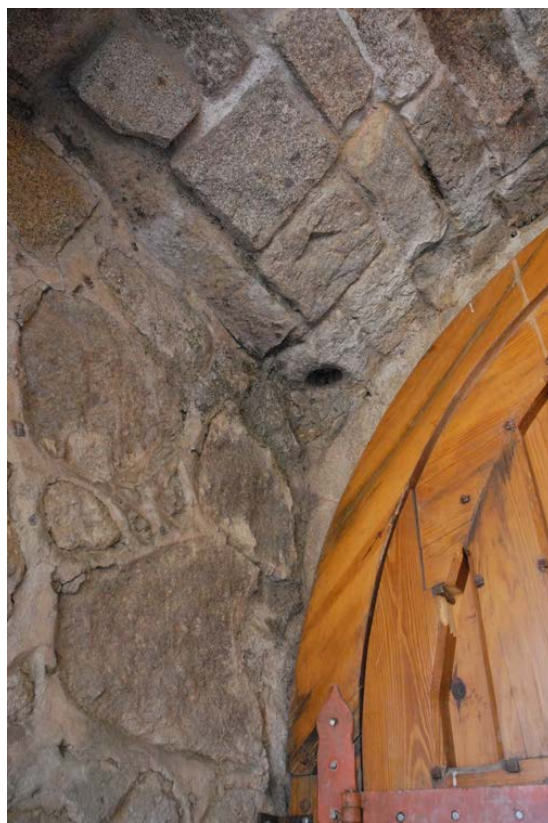
Tramo C2. Lienzo al Huerto del Aire, Puerta del Aire, quicio original

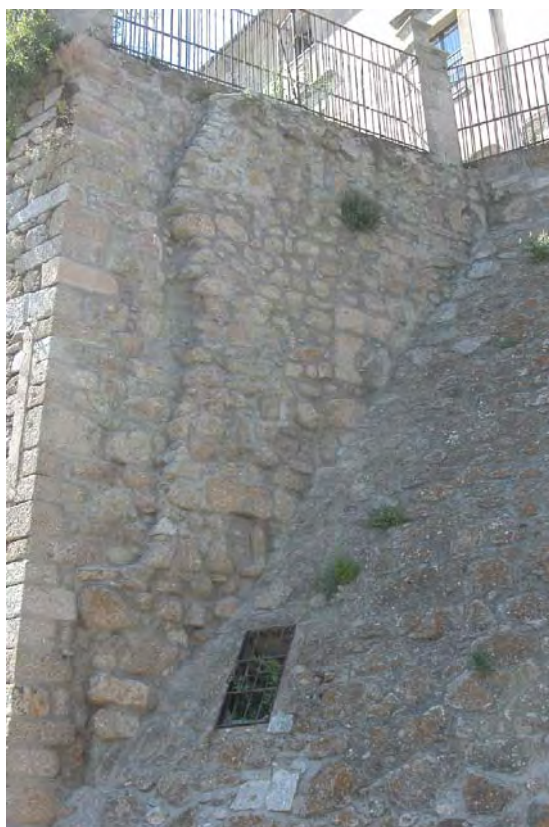
Tramo C5, esquina con troneras cegadas

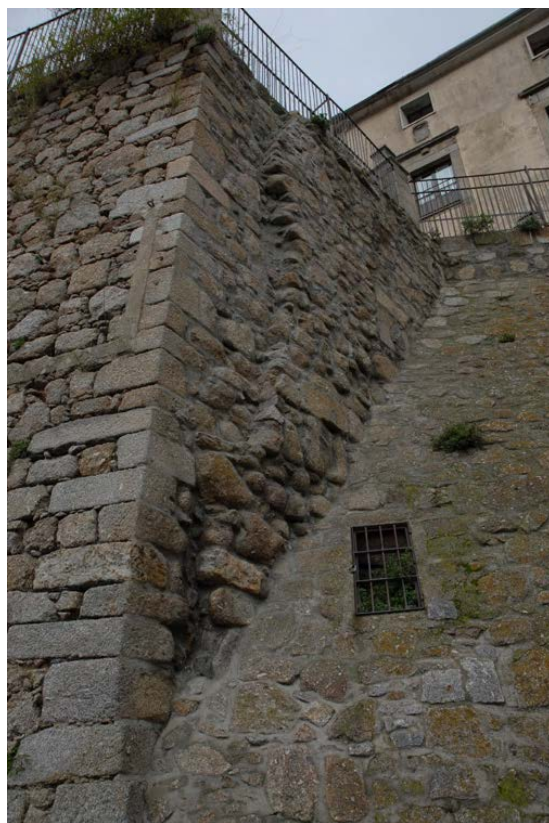
Tramo C5, detalle esquina con rotura de fábrica

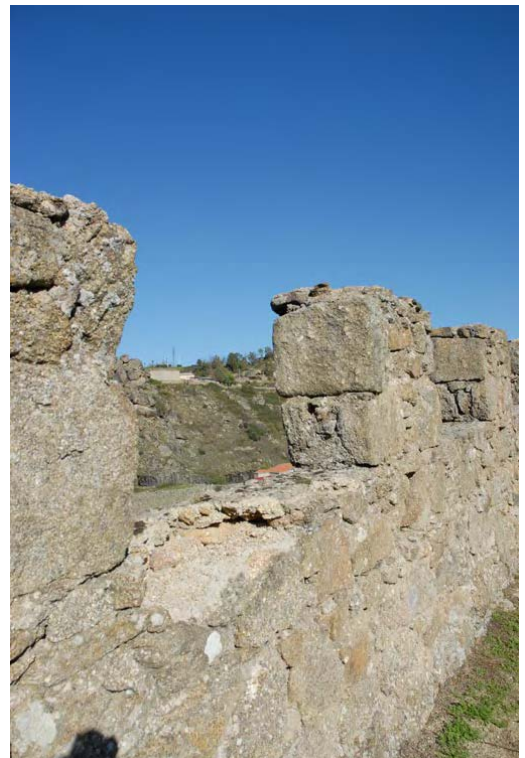
Tramo 25, intramuros, roturas almenado
