PLAN ESPECIAL DE PROTECCION DEL CONJUNTO HISTORICO-ARTISTICO DE BEJAR
CATALOGO

VOLUMEN 4. TOMO I.

Este tomo contiene los elementos catalogados de las siguientes manzanas catastrales:

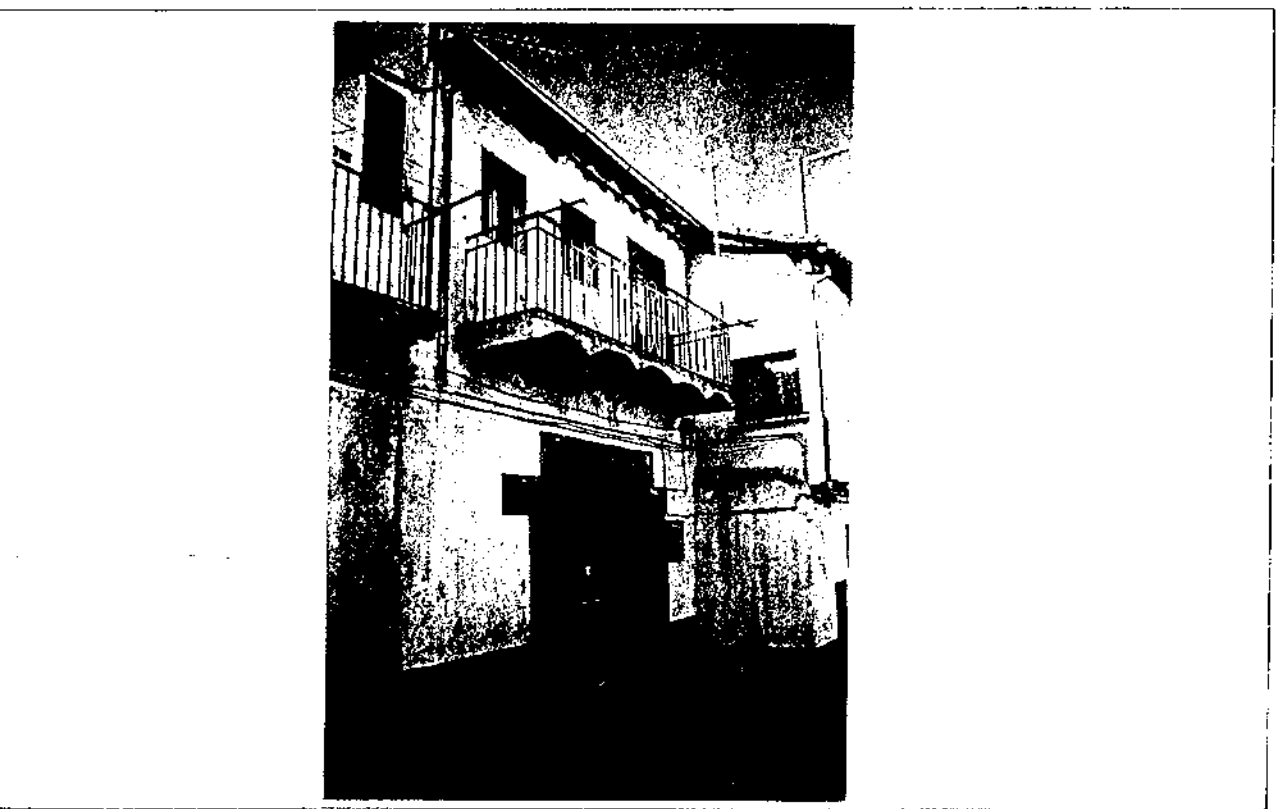
9.VISUALIZAO

AFECCIONES PLANEAMIENTO	AFECCION PLAN ESPECIAL DE SAQUEAMIENTO Y REFORMA.			
TIPOLOGIA	VIV. TRADICIONAL URBANA COLECTIVA			
CALIDAD ARQUITECTONICA	AMBIENTAL NIVEL II			
ESTADO CONSERVACION	DEFICIENTE			
FACHADA	BAJOS		CUERPO CENTRAL	CORONACION
	ZOCALO	DESARROLLO		
MATERIAL/COLOR	TIROLES GRIS	ENCALADO	ENCALADO	ALERO DE MADERA.
HUECOS		GRAN PUERTAS &c.	CUADRADOS . SIN CAJERAO.	
CAP/CERRAJ/PER		PUERTAS MET.	MADERA/BARRANDILLA MET./ ENROLLABLE PVC.	
VUELOS			TERAZA EN PLANTA SUPERIOR. 1m	
ORNAMENTACION		PUERTA CON GRAN DINTEL REPTA. TALLADA.		
ESTR. VERT/HOR	MURO DE CARGA.			
CUBIERTA	TEJA ROJA CURVA / ZAGUIS.			
ACCESO Y ESCAL	PUERTA DE GRAN TAMAÑO.			
ESPACIOS LIBRES	PATIO TRASERO.

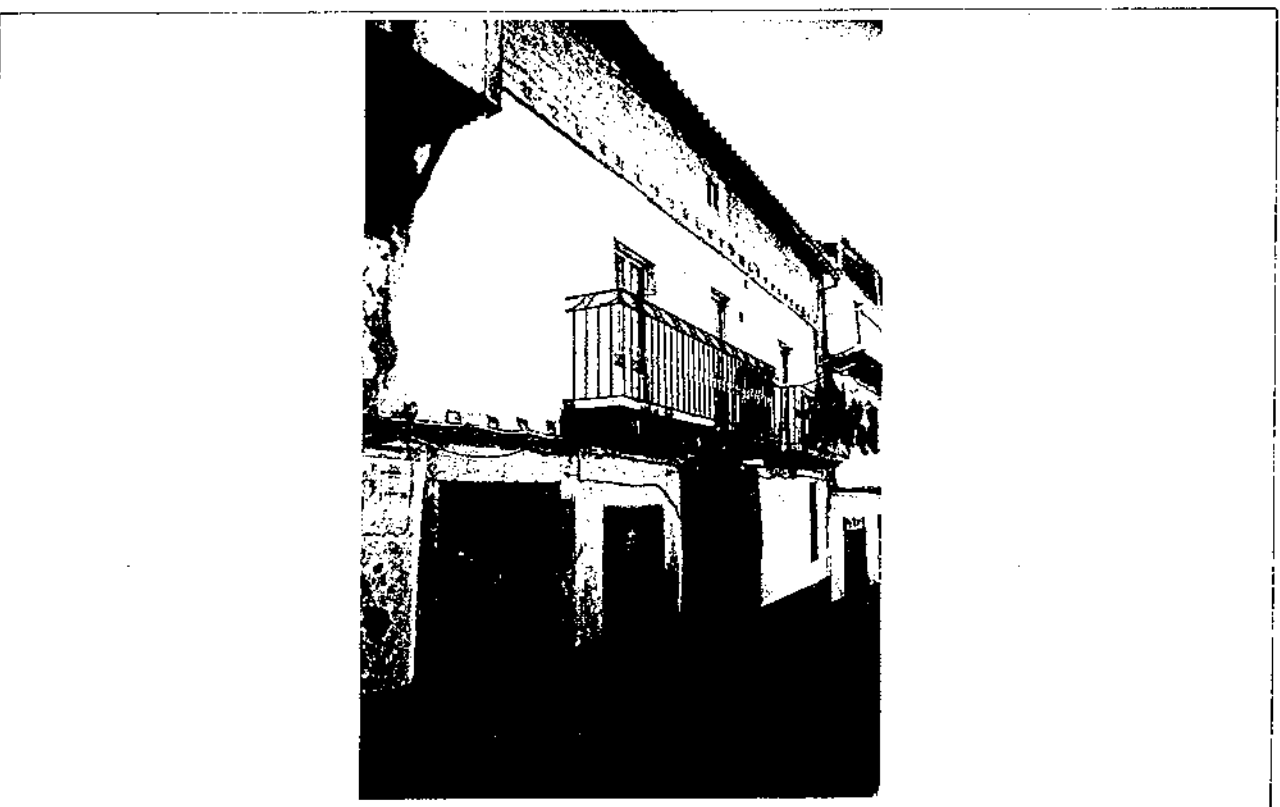
9. VISUALIZAC

AFECCIONES PLANEAMIENTO	AFECCION PLAN ESPECIAL DE SANEAMIENTO Y REFORMA			
TIPOLOGIA	VIV. TRADICIONAL URBANA. COLECTIVA.			
CALIDAD ARQUITECTONICA	AMBIENTAL NIVEL I.			
ESTADO CONSERVACION	MUY DEFICIENTE.			
FACHADA	BAJOS		CUERPO CENTRAL	CORONACION
	ZOCALO	DESARROLLO		
MATERIAL/COLOR	ENFOSCADO GRIS	ENCALADO	ENCALADO	CORNISA MADERA.
HUECOS		VERTICALES Y CUADRADOS	SIN CRITERIO COMPOSITIVO APARENTE.	
CAP/CERRAJ/PER		MAD./FUND./-	ALUMINIO/FUND./-	
VUELOS			BALCON 0'7 m.	
ORNAMENTACION		GRAN PORTICO DE ACCESO, DE PIEDRA LABRADA		
ESTR. VERT/HOR	MURO DE CARGA / MADERA.			
CUBIERTA	FIBROCEMENTO ONDULADO			
ACCESO Y ESCAL	AMPLIO PORTAL / ESCALERA MADERA 3 TRAMOS.			
ESPACIOS LIBRES	HUERTO TRASERO.

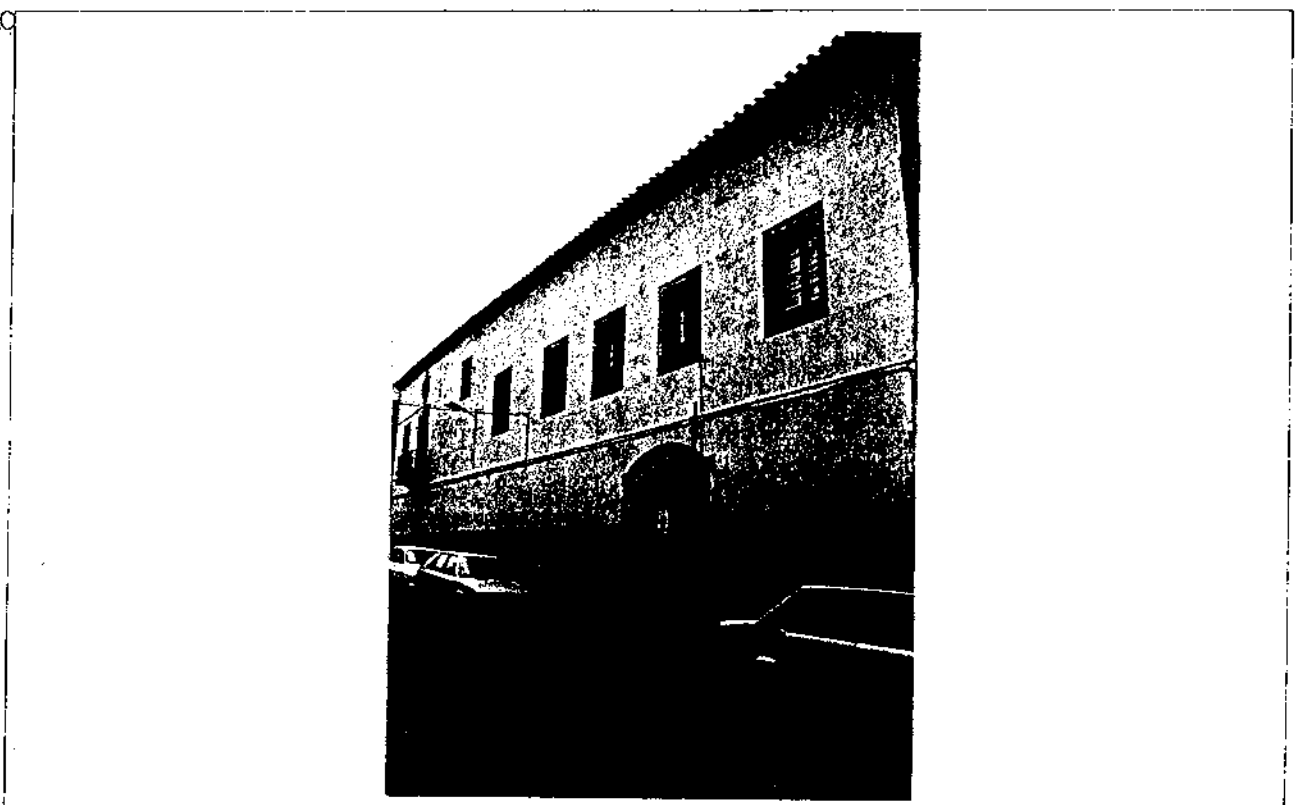
9. VISUALIZAC

AFECCIONES PLANEAMIENTO	RESIDENCIAL INTENSIVA I. ZAUT. 1°			
TIPOLOGIA	CASA SOLARIEGA.			
CALIDAD ARQUITECTONICA	NOTABLE			
ESTADO CONSERVACION	DEFICIENTE			
FACHADA	BAJOS		CUERPO CENTRAL	CORONACION
	ZOCALO	DESARROLLO		
MATERIAL/COLOR	REVOCO YAGUEADO IMITANDO SILLARES	ENFOSCADO ENCALADO	ENFOSCADO Y ENCALADO	ALERO PIEDRA TALLADA
HUECOS			VERTICALES COMP. SEÑADA	
CAP/CERRAJ/PER		MAD / CHAPA PINTADA	MAD / - / -	
VUELOS			BALCON 0.8m	
ORNAMENTACION			JAMBAS Y DINTELES DE PIEDRA BALAUSTRADA Y ESCUDO	
ESTR. VERT/HOR	MURO CARGA / MADERA			
CUBIERTA	TEJA ROJA CURVA / 2 AGUAS			
ACCESO Y ESCAL	UNICO ACCESO DESDE CALLE			
ESPACIOS LIBRES	GRAN PATIO CON ARCOS TRILOBULADOS

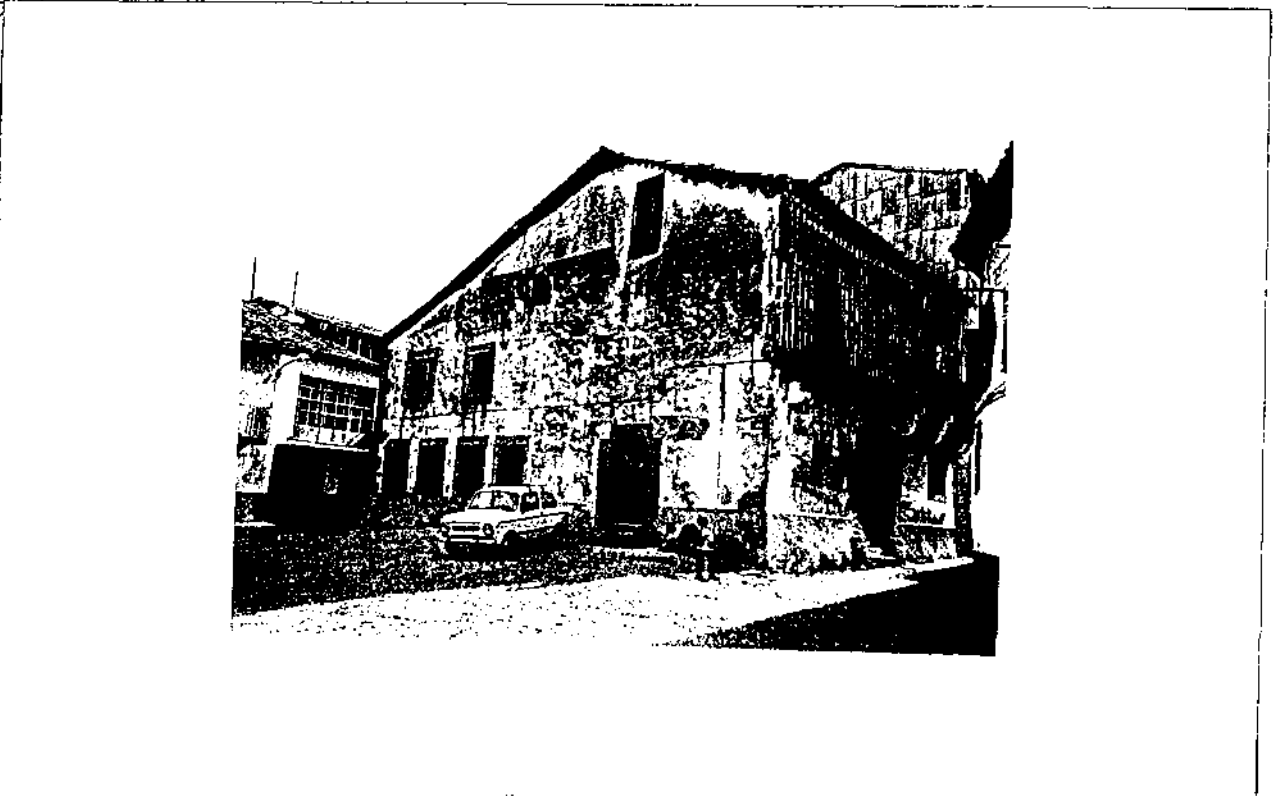
9. VISUALIZAC

AFECCIONES PLANEAMIENTO	PLAN ESPECIAL DE SANEAMIENTO Y REFORMA. Z.A.U.T. 1.		
TIPOLOGIA	CASA SOLARIEGA.		
CALIDAD ARQUITECTONICA	NOTABLE		
ESTADO CONSERVACION	MUY DEFICIENTE.		
FACHADA	BAJOS		CORONACION
	ZOCALO	DESARROLLO	
MATERIAL/COLOR	ENFOSCADO TOSCO	ENCALADO.	ENCALADO SOBRE SILLARES. TEJA ROJA ALERO.
HUECOS		CUADRADOS.	SIN COMPOSICION CLARA.
CAP/CERRAJ/PER		MAO/FORJA/-	MADERA/FORJA/-
VUELOS			BALCON CORRIDO.
ORNAMENTACION		REPERCADO DE GRANITO	GRANDES MENSULAS PIEDRA ARCO PUERTA DE ACCESO
ESTR. VERT/HOR	MUROS DE CARGA / MADERA.		
CUBIERTA	TEJA CURVA A DOS IGUALS. MUY MAL ESTADO.		
ACCESO Y ESCAL	ACCESO A CALLE DE LOS CURAS Y A PLAZA IGLESIA SAN MARIA.		
ESPACIOS LIBRES

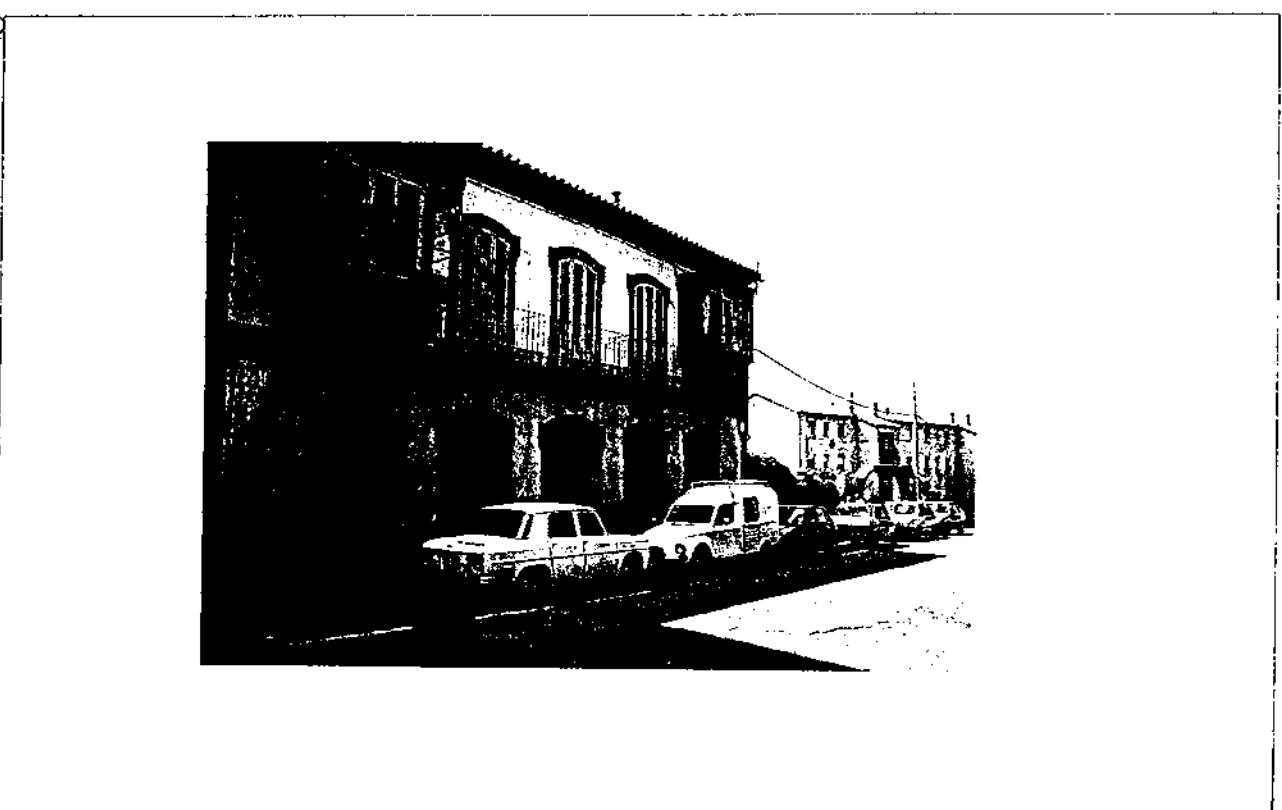
9. VISUALIZAC

AFECCIONES PLANEAMIENTO	RESIDENCIAL INTENSIVA I / ZAUT. I			
TIPOLOGIA	VIV. TRADICIONAL URBANA CON GALERIAS A SUR.			
CALIDAD ARQUITECTONICA	NOTABLE			
ESTADO CONSERVACION	DEFICIENTE			
FACHADA	BAJOS		CUERPO CENTRAL	CORONACION
	ZOCALO	DESARROLLO		
MATERIAL/COLOR	GRANITO	ENFOSCADO OCRE	ENFOSCADO OCRE	CORNISA PIEDRA
HUECOS		COMPOSICION SIMETRICA	VERTICALES	
CAP/CERRAJ/PER		MADERA / FUNDICION / -		
VUELOS			BALCON INDIVIDUAL 0'7m	PIEDRA.
ORNAMENTACION		ENMARCADO DE PIEDRA, CON ARCOS REBAJADOS.		
ESTR. VERT/HOR	MURO DE CARGA / MADERA			
CUBIERTA	TEJA ROJA CURVA / 2 AGUAS.			
ACCESO Y ESCAL	3 ACCESOS A CALLE COMP. SIMETRICO / ACCESO LATERAL POR JARDIN.			
ESPACIOS LIBRES	JARDIN LATERAL DE PARCELA COLINDANTE.

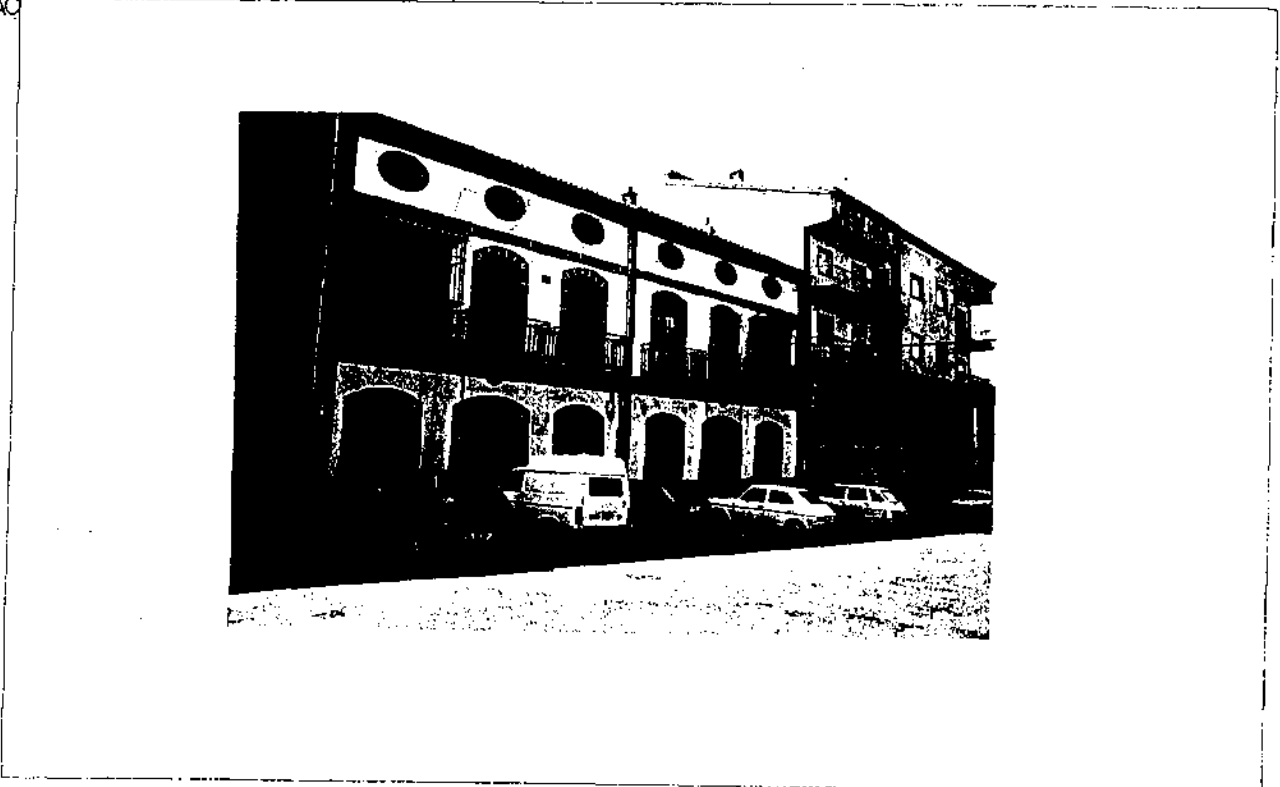
9. VISUALIZAO

AFECCIONES PLANEAMIENTO	RESIDENCIAL INTENSIVA I / Z.A.U.T. 1.			
TIPOLOGIA	VIV. TRADICIONAL URB. COLECTIVA CON GALERIAS A SUR.			
CALIDAD ARQUITECTONICA	NOTABLE.			
ESTADO CONSERVACION	DEFICIENTE			
FACHADA	BAJOS		CUERPO CENTRAL	CORONACION
	ZOCALO	DESARROLLO		
MATERIAL/COLOR	GRANITO	ENFOSCADO ENCALADO	ENFOSCADO ENCALADO	CORNISA PIEDRA
HUECOS	COMPOSICION SIMETRICA. VERTICALES			OCULOS ELIPTICOS
CAP/CERRAJ/PER	MADERA / FUNCION / CONTRAVENTANA METALICA.			
VUELOS				BALCONES INDIV. 0'7m. PIEDRA.
ORNAMENTACION	REBARCADO DE GRANITO / ARCOS REBAJADOS LINEA DE IMPOSTAS.			
ESTR. VERT/HOR	MURO DE CARGA / MADERA.			
CUBIERTA	TEJA ROJA CURVA / 2 AGUAS			
ACCESO Y ESCAL	2 ACCESOS A CALLE SIMETRICOS			
ESPACIOS LIBRES

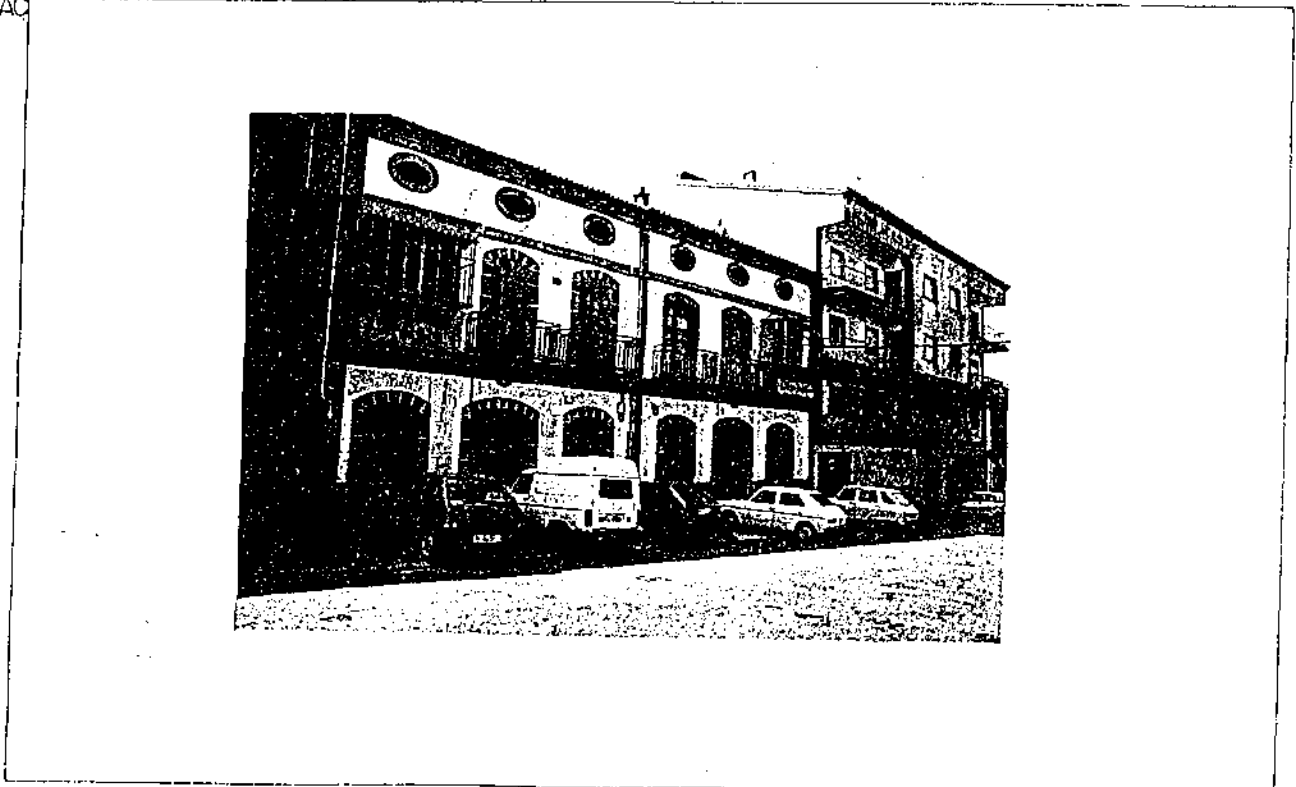
9.VISUALIZAC

AFECCIONES PLANEAMIENTO	RESIDENCIAL INTENSIVA I. / Z.A.U.T. 1.			
TIPOLOGIA	VIV. TRADICIONAL URB. COLECTIVA CON GALERIAS A SUR.			
CALIDAD ARQUITECTONICA	NOTABLE.			
ESTADO CONSERVACION	DEFICIENTE			
FACHADA	BAJOS		CUERPO CENTRAL	CORONACION
	ZOCALO	DESARROLLO		
MATERIAL/COLOR	GRANITO	ENFOSCADO ENCALADO	ENFOSCADO ENCALADO	CORNISA PIEDRA
HUECOS		COMPOSICION SIMETRICA.	VERTICALES	OCULOS ELIPTICOS
CAP/CERRAJ/PER		MADERA / FUNCION / CONTRAVENTANA	METALICA.	
VUELOS			BALCONES INDIV. 0'7m.	PIEDRA.
ORNAMENTACION		ACERCADO DE GRANITO / ARCOS REBAJADOS LINEA DE IMPOSTAS.		
ESTR. VERT/HOR	MURO DE CARGA / MADERA.			
CUBIERTA	TEJA ROJA CURVA / 2 AGUAS			
ACCESO Y ESCAL	2 ACCESOS A CALLE SIMETRICOS			
ESPACIOS LIBRES

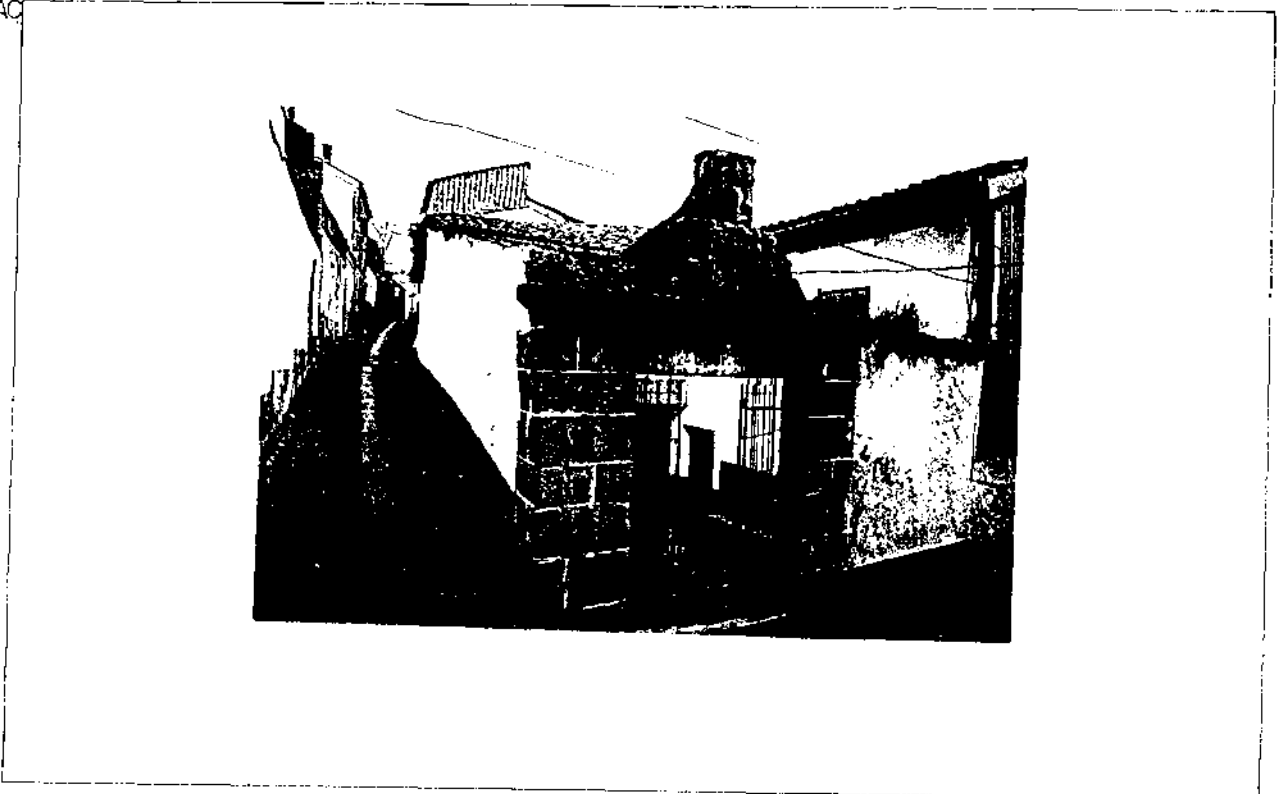
9. VISUALIZAC

AFECCIONES PLANEAMIENTO	RESIDENCIAL INTENSIVA II / ZAUT 2.			
TIPOLOGIA	EDIFICIO SINGULAR. (RESIDENCIAL).			
CALIDAD ARQUITECTONICA	NOTABLE (FRONTON DE PIEDRA).			
ESTADO CONSERVACION	DEFICIENTE.			
FACHADA	BAJOS		CUERPO CENTRAL	CORONACION
	ZOCALO	DESARROLLO		
MATERIAL/COLOR	REVOCO GAS	ENFOCADO ENCALADO	ENCALADO.	ALERO DE MADERA.
HUECOS		SIN CRITERIO	COMPOSITIVO APARENTE	
CAP/CERRAJ/PER		MAD / - / -	ALUMINIO / - / ENROLLABLE EXT.	
VUELOS			VUELA EL 1º PISO SOBRE PUERTA ACCESO.	
ORNAMENTACION			HERALDICA EN PIEDRA	
ESTR. VERT/HOR	MURO DE CARGA / MADERA.			
CUBIERTA	4 AGUAS TEJA CURVA.			
ACCESO Y ESCAL	ESPACIO LIBRE DELANTE POR EL QUE SE ACCEDI AL NUMERO 3			
ESPACIOS LIBRES	CERRADO POR MURO ENCALADO.

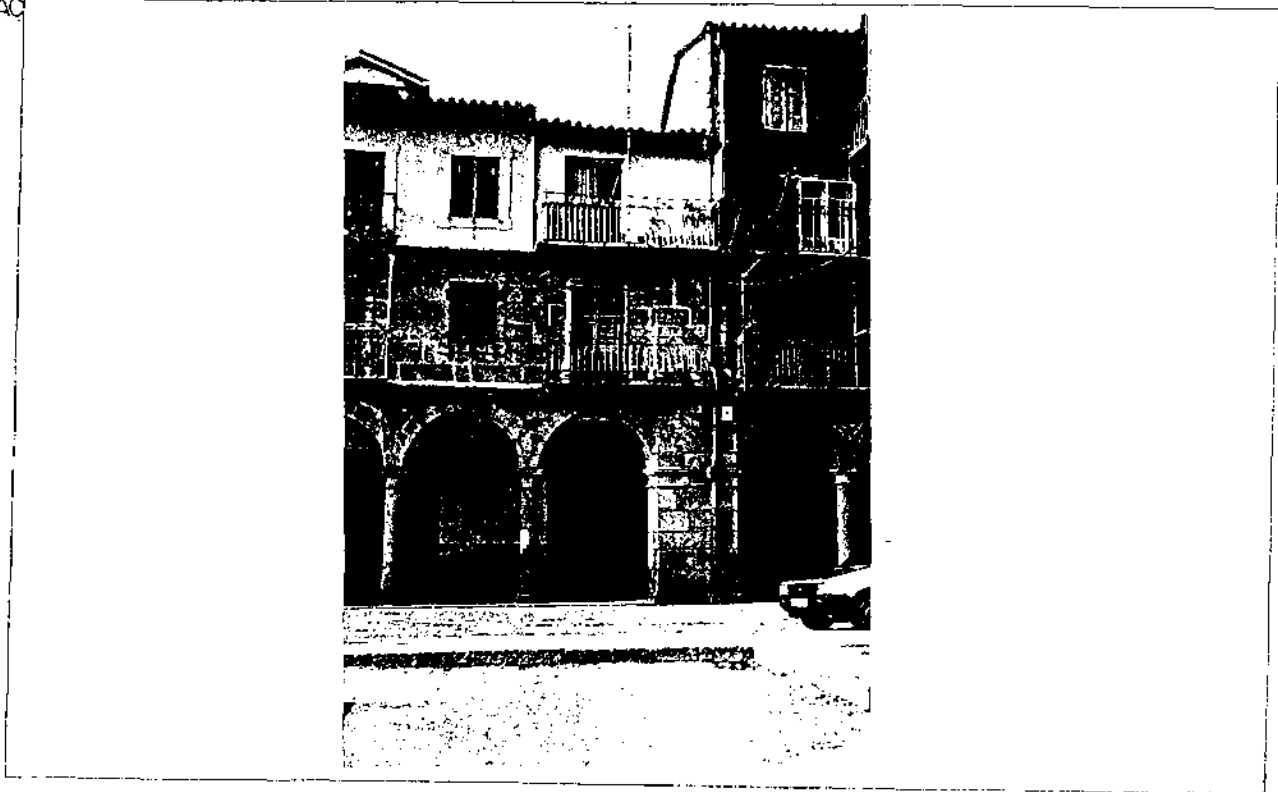
9.VISUALIZAC

AFECCIONES PLANEAMIENTO	RESIDENCIAL INTENSIVA II / ZAUT. I'		
TIPOLOGIA	VIVIENDA TRADICIONAL URBANA COLECTIVA (CON SOPORTALES)		
CALIDAD ARQUITECTONICA	AMBIENTAL NIVEL I		
ESTADO CONSERVACION	DEFICIENTE		
FACHADA	BAJOS		CUERPO CENTRAL
	ZOCALO	DESARROLLO	CORONACION
MATERIAL/COLOR	ENFOSCADO TOSCO GRIS	ENFOSCADO ENCALADO	GRANITO EN 1ª ENCALADO EN 2ª
HUECOS		PORTADA ACCESO	VERTICALES.
CAP/CERRAJ/PER		MADERA /-/-	MADERA /FUND. /LIMAS AC. EXTERIOR.
VUELOS			BOCCON PIEDRA 0'7m.
ORNAMENTACION		PORTADA ENMARCADA EN GRANITO	-ESCUDO DE PIEDRA.
ESTR. VERT/HOR	MUROS DE CARGA / MADERA.		
CUBIERTA	TEJA CURVA ROJA / 2 AGUAS.		
ACCESO Y ESCAL	ACCESO A SOPORTAL.		
ESPACIOS LIBRES

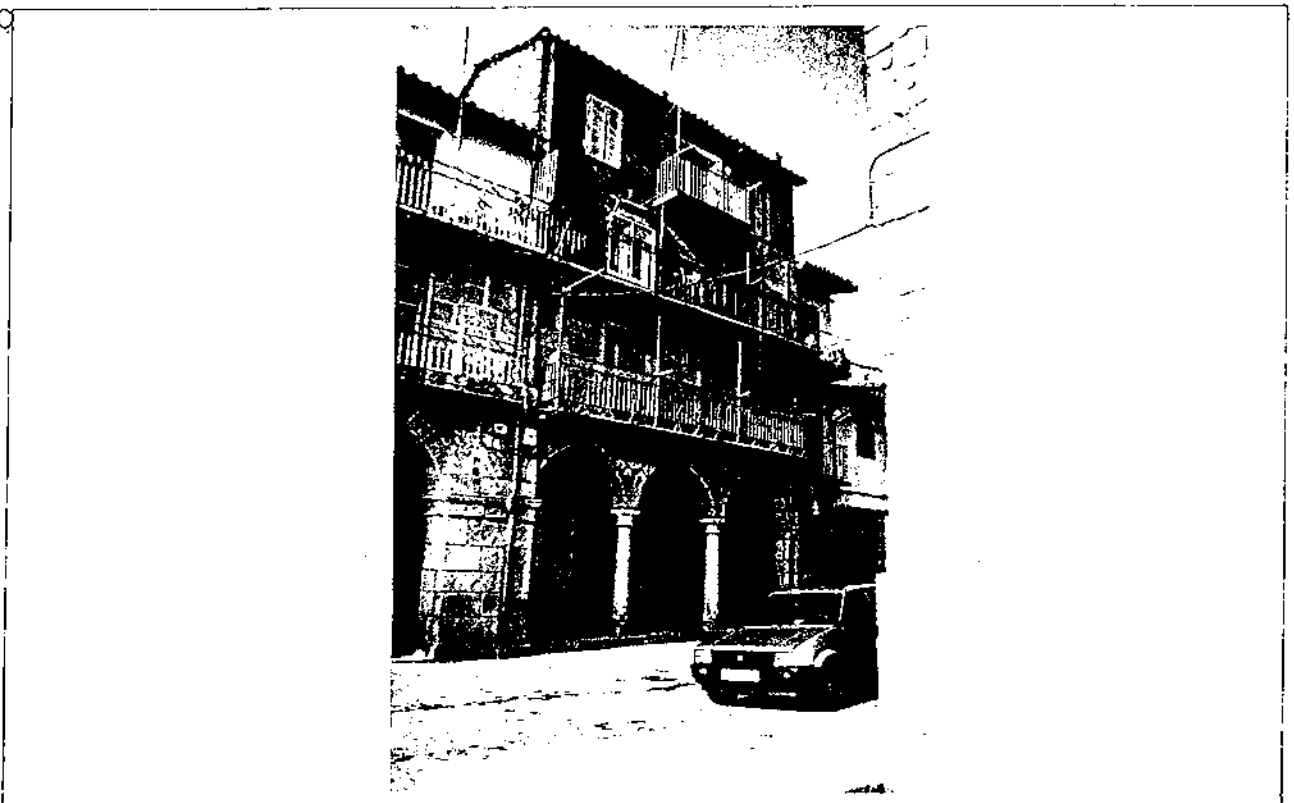
9. VISUALIZAC

AFECCIONES PLANEAMIENTO	RESIDENCIAL INTENSIVA II / ZAUT. 1°			
TIPOLOGIA	VIVIENDA TRADICIONAL URBANA COLECTIVA CON SOPORTALES.			
CALIDAD ARQUITECTONICA	AMBIENTAL NIVEL I			
ESTADO CONSERVACION	DEFICIENTE.			
FACHADA	BAJOS		CUERPO CENTRAL	CORONACION
	ZOCALO	DESARROLLO		
MATERIAL/COLOR:	ENFOSCADO ENCLAVADO	ENCLAVADO	ENCLAVADO	
HUECOS			VERTICALES COMP. SIMETRICA	
CAP/CERRAJ/PER		BORTONES MADERA	MADERA ALUMINIO / FUNDICION / CONTRAVIENTANA METALICA.	
VUELOS			0'9m. BALCON CORRIDO.	
ORNAMENTACION		VELO BALCON BALCONES TRIANGULARES EN BALCONES	CON PIEZAS GRANITO TALLADO	2° PISO.
ESTR. VERT/HOR	MURO DE CARGA / MADERA			
CUBIERTA	TEJA CURVA.			
ACCESO Y ESCAL	PORTAL PEQUEÑO CUADRADO PISO DE PIEDRA / ESCALERA IRREGULAR			
ESPACIOS LIBRES	VARIOS TRANCOS MADERA.

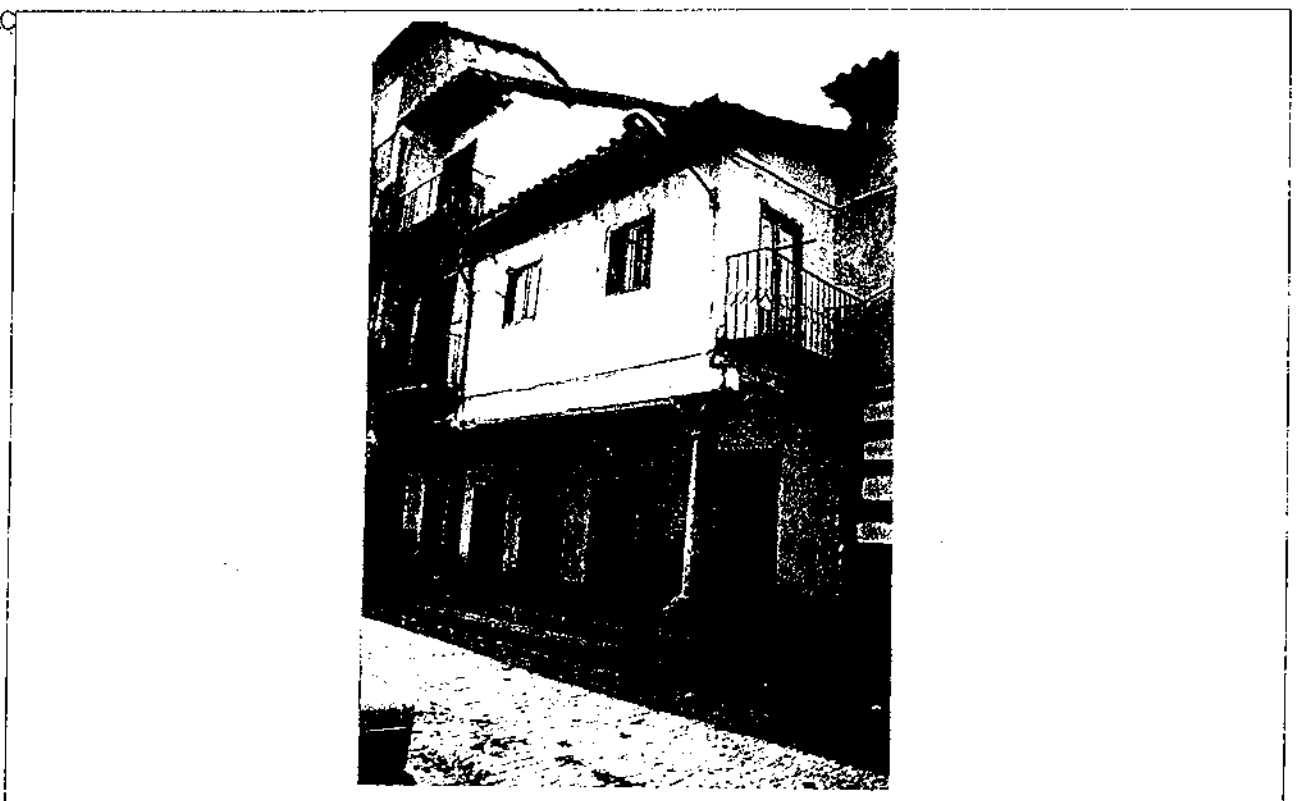
9.VISUALIZAC

AFECCIONES PLANEAMIENTO	<u>RESIDENCIAL INTENSIVA II / ZAU 1°.</u>			
TIPOLOGIA	<u>VIVIENDA TRADICIONAL URBANA CON SOPORTALES.</u>			
CALIDAD ARQUITECTONICA	<u>AMBIENTAL NIVEL I</u>			
ESTADO CONSERVACION	<u>MUY DEFICIENTE.</u>			
FACHADA	BAJOS		CUERPO CENTRAL	CORONACION
	ZOCALO	DESARROLLO		
MATERIAL/COLOR		<u>ENFOSADO ENCALADO</u>	<u>ENFOSADO ENCALADO</u>	<u>CORNISA MADERA</u>
HUECOS		<u>1</u>	<u>CUADRADOS.</u>	
CAP/CERRAJ/PER		<u>1100 / - / -</u>	<u>1100 / PUNO-BARRANOILLO / -</u>	
VUELOS			<u>BALCON LATERAL.</u>	
ORNAMENTACION		<u>NOLORES ENMARCADO</u> <u>PUEBTA DE ACCESO.</u>		
ESTR. VERT/HOR	<u>PURO DE CARGA / MADERA.</u>			
CUBIERTA	<u>TEJA CURVA ROJA.</u>			
ACCESO Y ESCAL	<u>DIRECTO A SOPORTAL.</u>			
ESPACIOS LIBRES

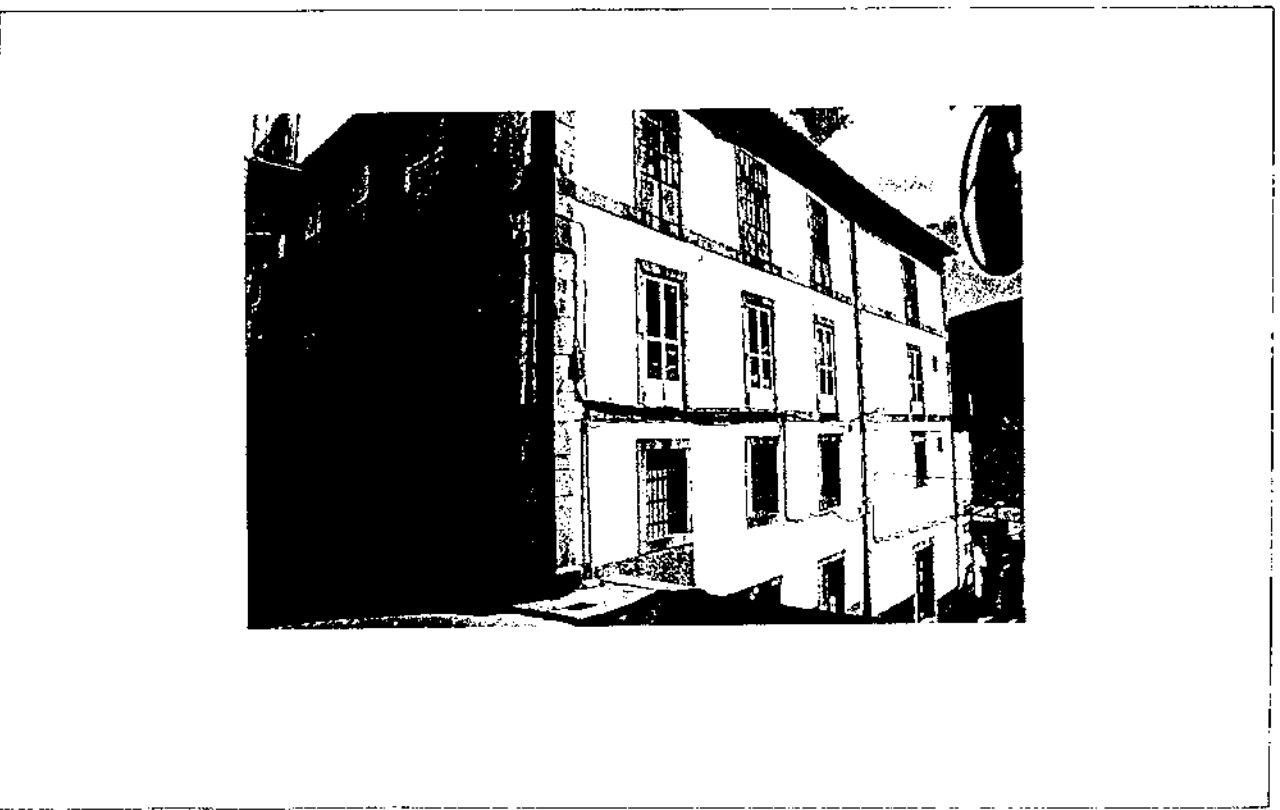
9. VISUALIZAC

AFECCIONES PLANEAMIENTO	RESIDENCIAL INTENSIVA II / ZAUT. I			
TIPOLOGIA	CASA SOLARIEGA			
CALIDAD ARQUITECTONICA	NOTABLE			
ESTADO CONSERVACION	DEFICIENTE.			
FACHADA	BAJOS		CUERPO CENTRAL	CORONACION
	ZOCALO	DESARROLLO		
MATERIAL/COLOR	GRANITO	ENFOSCADO	ENCALADO	CORNISA GRANITO.
HUECOS			VERTICALES COMP. SERIEA	
CAP/CERRAJ/PER		MADERA / FORJ	/ CONTRAVENTANAS MADERA.	
VUELOS			BALCONES INDIVIDUALES	
ORNAMENTACION		RECORRIDO DE HUECOS Y ENTARCAO DE PAÑOS CON GRANITO.		
ESTR. VERT/HOR	MURD DE CARGA.			
CUBIERTA	TEJA CURVA P.O.U.			
ACCESO Y ESCAL	ESCALERA CUATRO TRAMOS / LUCERNARIO CENTRAL			
ESPACIOS LIBRES

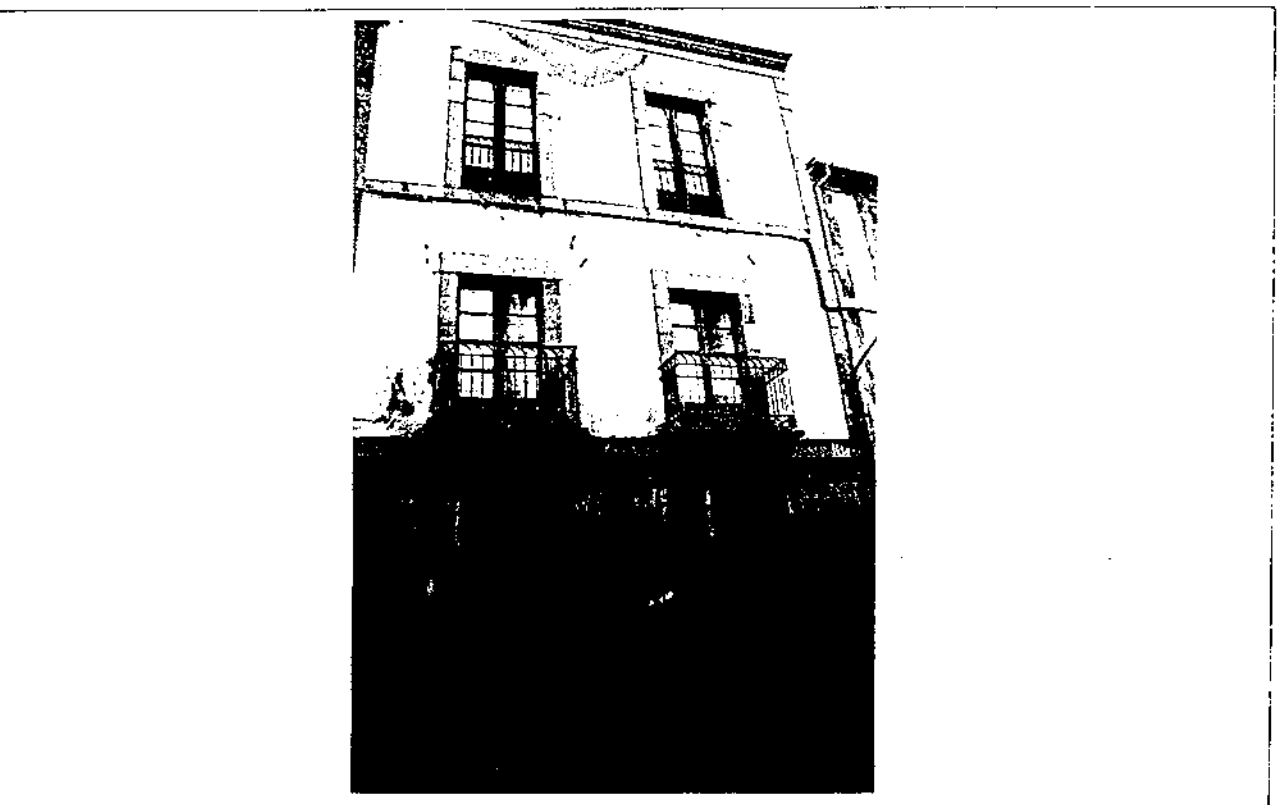
9. VISUALIZAC

AFECCIONES PLANEAMIENTO	RESIDENCIAL INTENSIVA II / ZAUT. I			
TIPOLOGIA	VIVIENDA TRADICIONAL URBANA COLECTIVA PARCELA PAVANTE.			
CALIDAD ARQUITECTONICA	AMBIENTE NIVEL I			
ESTADO CONSERVACION	DEFICIENTE			
FACHADA	BAJOS		CUERPO CENTRAL	CORONACION
	ZOCALO	DESARROLLO		
MATERIAL/COLOR	ENFOSCADO TOSCO GRIS	ENFOSCADO GRIS	ENFOSCADO PINTADO MAL EJECUTADO.	CORNISA GRANITO TALLADA.
HUECOS	VERTICALES. COMPOSICION SERVIDA VERTICAL.			
CAP/CERRAJ/PER	MADERA / FORJA Y FUNCIÓN / CONTRAVENTANAS MAD. INTERIORES			
VUELOS	BALCONES INDIVIDUALES EN PLANTA 0'6 m.			
ORNAMENTACION	RECORCADO HUECOS E IMPOSTAS EN GRANITO VIVO LINEA DE IMPOSTAS.			
ESTR. VERT/HOR	MUROS DE CARGA / MADERA.			
CUBIERTA	TEJA CURVA. CABLON ESCONDIDO			
ACCESO Y ESCAL	PORTAL APILLO. / ESCALERA DE MADERA (ASCENSO)			
ESPACIOS LIBRES	TRASERO A TRAV. BARRIONEILA		LOSAS GRAVITICAS (DESCENSO)

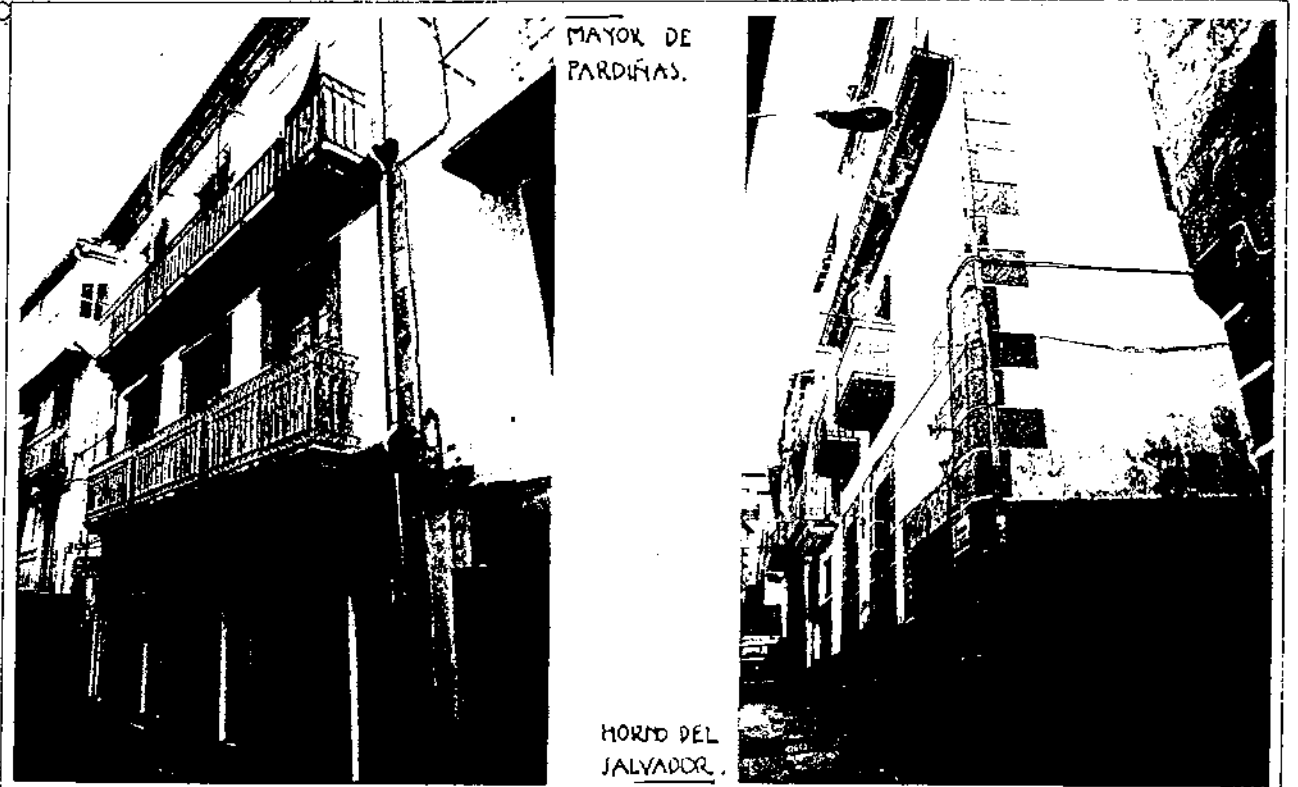
9. VISUALIZAC

AFECCIONES PLANEAMIENTO	RESIDENCIAL INTENSIVA II. Z.A.U.T 2.			
TIPOLOGIA	VIVIENDA TRADICIONAL URBANA COLECTIVA PASANTE			
CALIDAD ARQUITECTONICA	AMBIENTAL. NIVEL I.			
ESTADO CONSERVACION	DEFICIENTE.			
FACHADA	BAJOS		CUERPO CENTRAL	CORONACION
	ZOCALO	DESARROLLO		
MATERIAL/COLOR	GRANITO	GRANITO C/MAYOR PARR ENCALADO C/HORNO SALV.	ENCALADO	GRANITO: C/MAYOR MADERA C/HORNO SALV.
HUECOS		VERTICALES ARCOS RED: C/MAYOR	VERTICALES COMP. SERIADA C/MAYOR VERTICALES C/ HORNO SALVADOR	
CAP/CERRAJ/PER		MADERA/FORJA/-	MADERA/FORJA/ENROLLABLES.	
VUELOS			BALCONES SOBRE METICOLA GRANITO.	CORNISA.
ORNAMENTACION		RECERCADO HUECOS CON GRANITO	RECERCADO HUECOS GRANITO. BOLACION PACHADA Y ESQUINAS CON GRANITO.	
ESTR. VERT/HOR	MURO DE CARGA / MADERA.			
CUBIERTA	2 AGUAS / TEJA ROJA CURVA.			
ACCESO Y ESCAL	ACCESO A VIVIENDAS POR C/MAYOR DE PARDIÑAS.			
ESPACIOS LIBRES	—

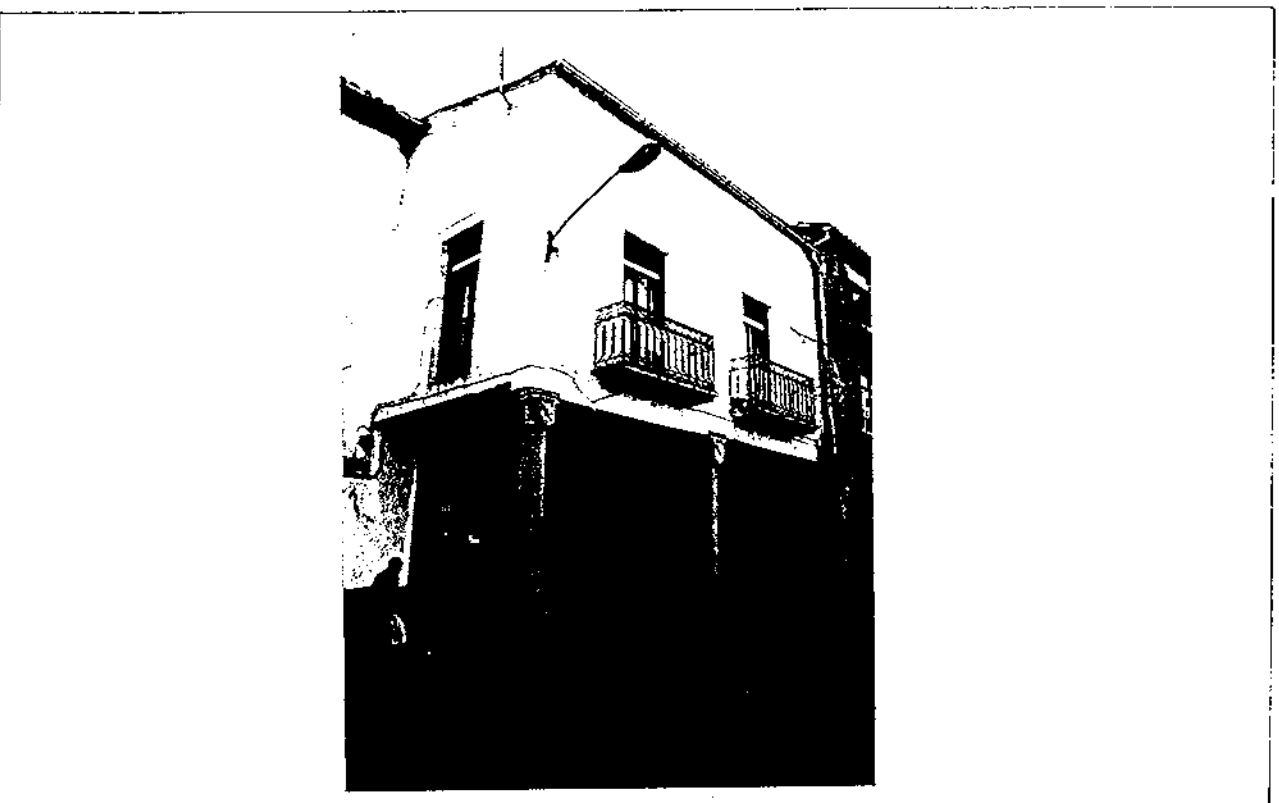
9. VISUALIZAC

AFECCIONES PLANEAMIENTO	RESIDENCIAL INTENSIVA II / ZAUT. I			
TIPOLOGIA	VIV. TRADICIONAL URBANA. CON SOPORTALES.			
CALIDAD ARQUITECTONICA	AMBIENTAL NIVEL I			
ESTADO CONSERVACION	DEFICIENTE.			
FACHADA	BAJOS		CUERPO CENTRAL	CORONACION
	ZOCALO	DESARROLLO		
MATERIAL/COLOR		GRANITO.	ENCALADO	
HUECOS	COMPOSICION SIMETRICA DE HUECOS.			
CAP/CERRAJ/PER	MADERA/HIERRO/-		ALUMINIO/FUND. ENROLLABLES RAMBOR PYC.	
VUELOS	BALCONES INDIVIDUALES 0'3m			
ORNAMENTACION	ENMARCADO DE GRANITO.		ENMARCADO EN ENCALADO	
ESTR. VERT/HOR	TIPO DE CARGA / MADERA			
CUBIERTA	TEJA ROJA CURVA / 2 AGUAS.			
ACCESO Y ESCAL	PORRAL CON ESCALERA DE TRES TRAMOS ILUMINADO CENTRALMENTE.			
ESPACIOS LIBRES

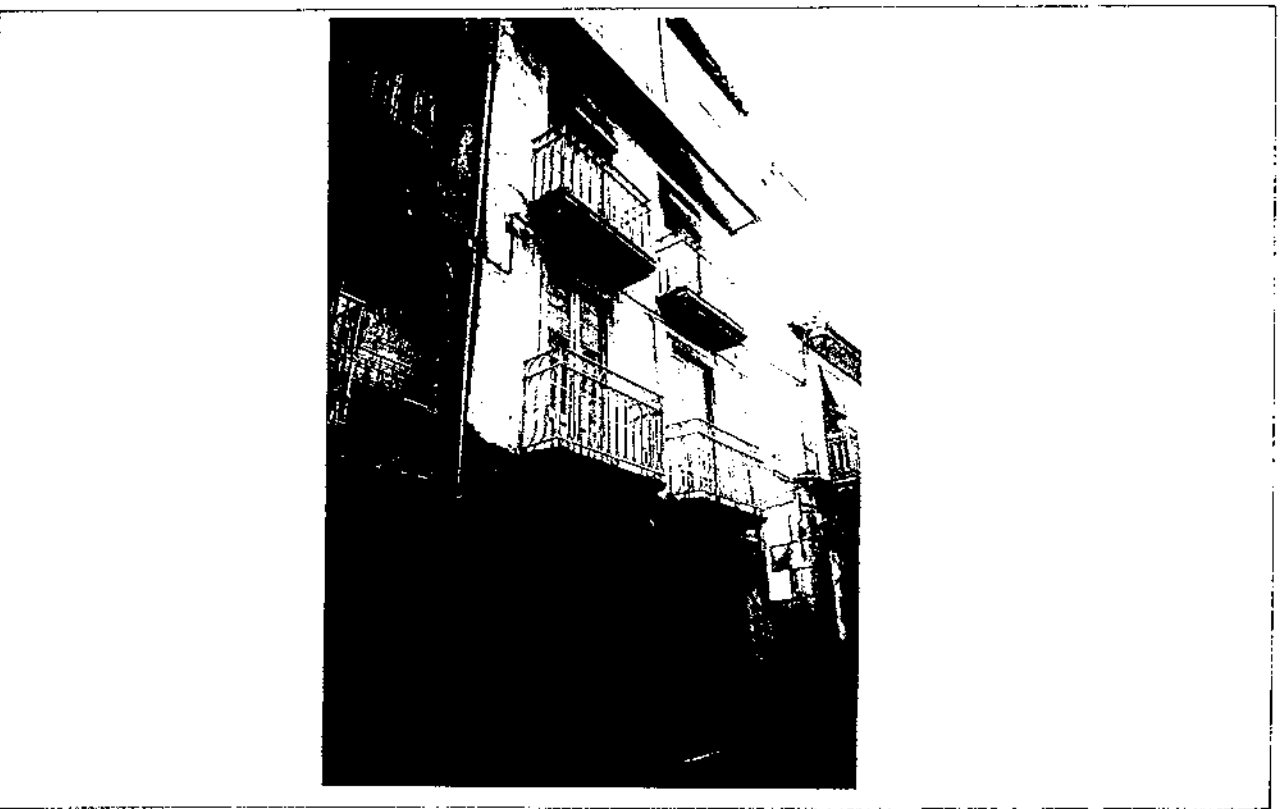
9. VISUALIZAC

AFECCIONES PLANEAMIENTO	RESIDENCIAL INTENSIVA II			Z.A.U.T. 2°.
TIPOLOGIA	VIVIENDA TRADICIONAL URBANA COLECTIVA.			
CALIDAD ARQUITECTONICA	AMBIENTAL NIVEL II.			
ESTADO CONSERVACION	DEFICIENTE.			
FACHADA	BAJOS		CUERPO CENTRAL	CORONACION
	ZOCALO	DESARROLLO		
MATERIAL/COLOR	GRANITO ENFOSCADO TOSCO A CV PUENTE ALCOLEA	GRANITO CAL A CV PUENTE ALCOLEA.	ENCALADO	
HUECOS		VERTICALES.	VERTICALES. RITMO COMPOSICION SERIADA.	
CAP/CERRAJ/PER		MADERA / - / -	MADERA / HIERRO / ENROLLABLES.	
VUELOS			BALCONES. 3ª PLANTA. GALERIA HIERRO.	
ORNAMENTACION			MOLDURAS BALCONES GRANITO. CORONACION GALERIA.	
ESTR. VERT/HOR	MURO DE CARGA / MADERA.			
CUBIERTA	2 AGUAS / TEJA CURVA ROJA.			
ACCESO Y ESCAL	ACCESO A VIV. PUENTE ALCOLEA. ESCALERA TRD TRAD. ILUM. CENTRAL.			
ESPACIOS LIBRES	-
