AYUNTAMIENTO DE BÉJAR (SALAMANCA)

# PLAN DIRECTOR DE LA MURALLA DE BÉJAR

## TOMO I

### A – INFORMACIÓN Y ANALISIS

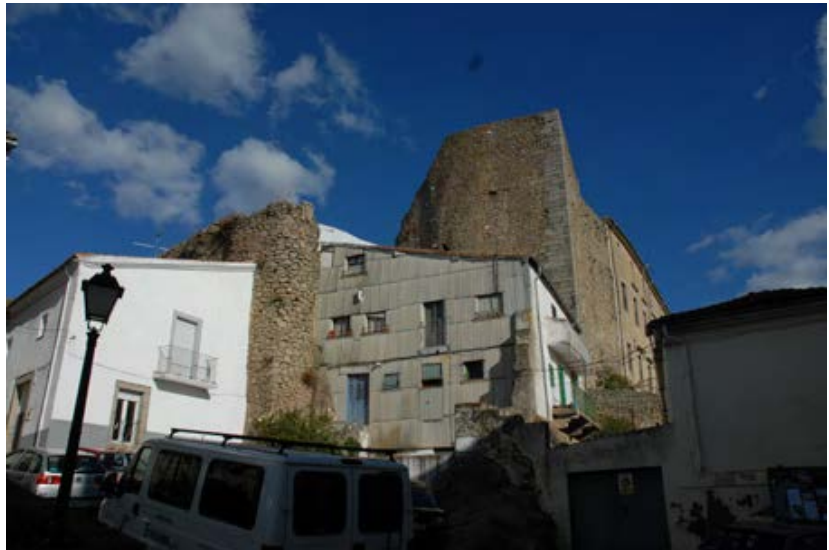
Tramo C1. Extramuros desde la Plaza de San Juan Bautista

Bueno en general, aunque la fábrica esta descuidada con pérdidas de morteros en las juntas, creciendo vegetación en los muros, particularmente sobre la coronación del cubo no recrecido crece diversa vegetación. Deficiente el estado de conservación de la parte no recrecida del cubo suroeste, con pérdida de piezas pétreas, coronación descarnada y fábrica muy erosionada, creciendo vegetación sobre ella, mientras el paño meridional está en deficiente estado las fábricas de los contrafuertes, particularmente en sus arranques, con pérdidas de piezas pétreas, grandes huecos, fábrica muy erosionada con lavado de morteros, y un recrecido inadecuado de ladrillo entre dos de ellos.

Limpieza y restauración de las fábricas, sustitución de bajantes inadecuadas y muy deterioradas, Investigación arqueológica paralela.

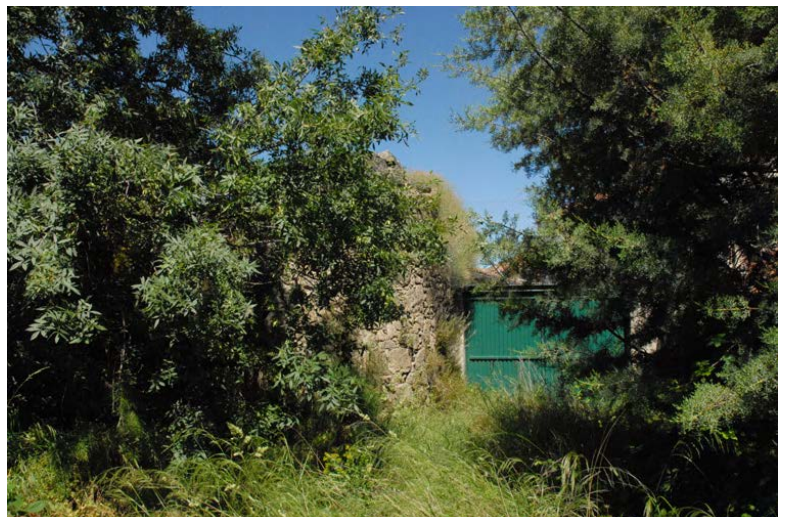
Tramo C1. Intramuros, adarve con remate de torreón al patio oeste del palacio

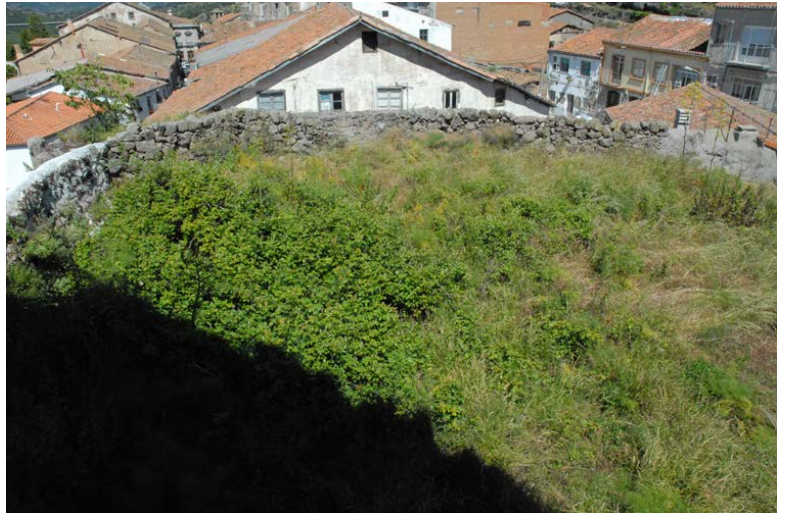
Tramo C1. Intramuros, adarve

El adarve, en forma de terraza amplia, está totalmente ocupado por vegetación espontánea, no permitiendo ver ni el remate del peto de fábrica, de limitada altura, ni el suelo del mismo, así como la escalera de acceso cuyos peldaños se ocultan también con dicha vegetación.

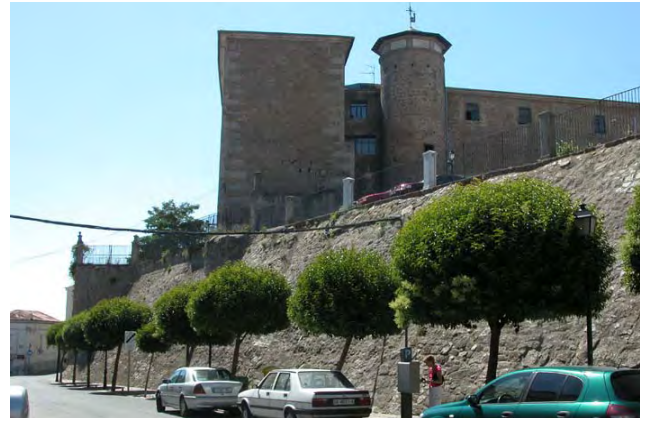
Tramo C5, Vista general desde el este

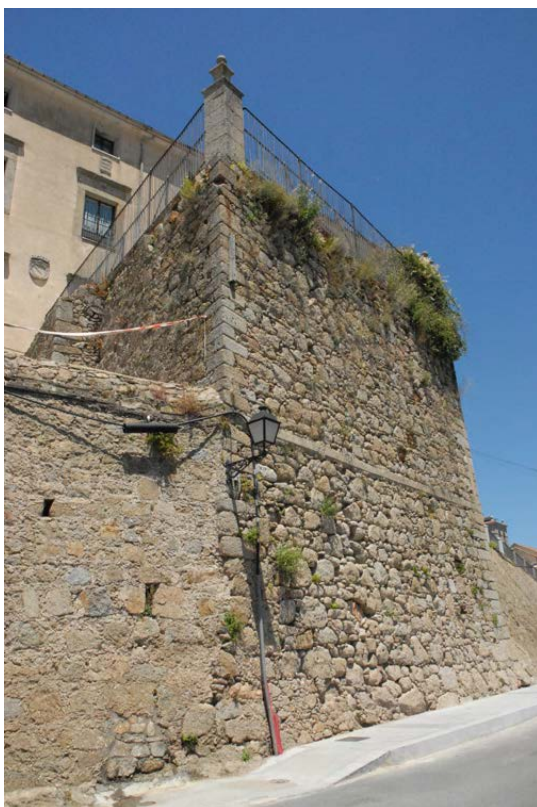
Tramo C6, cuerpo elevado en encuentro con la Puerta de los Osos

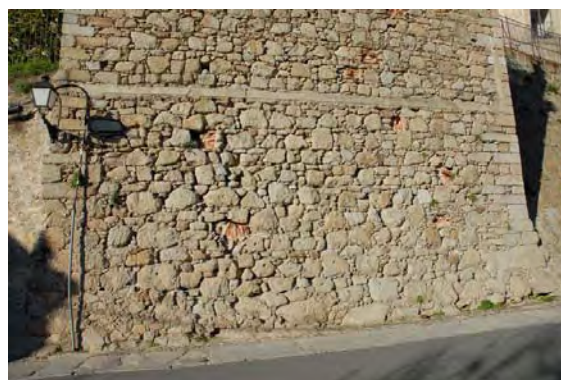
Tramo C6, cuerpo elevado, detalle parte baja

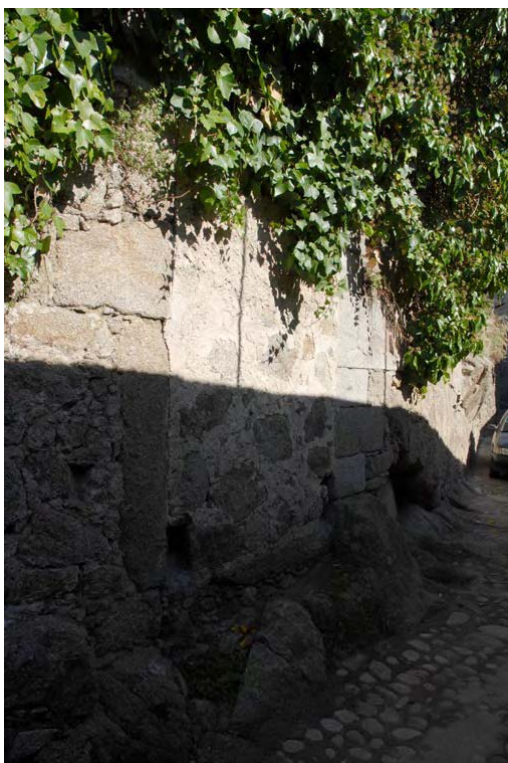
Tramo 2, puerta cegada

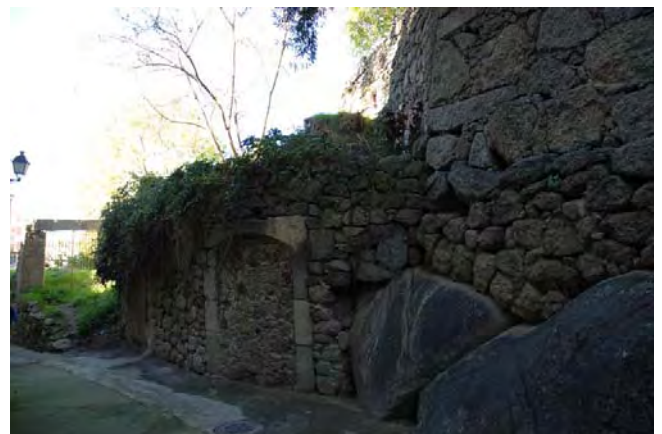
Tramo 4, detalle quiebro y portilla cegada

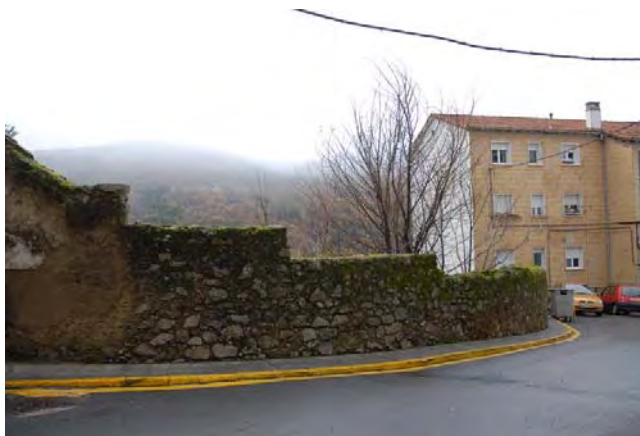
Tramo 8, tapia sobre la muralla

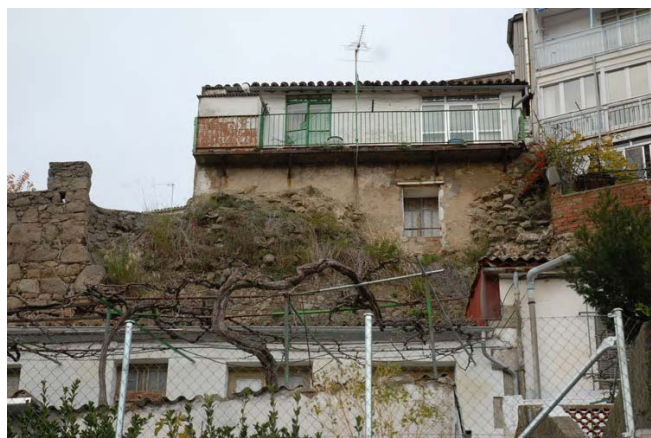
Tramo 11, lienzo sin restaurar

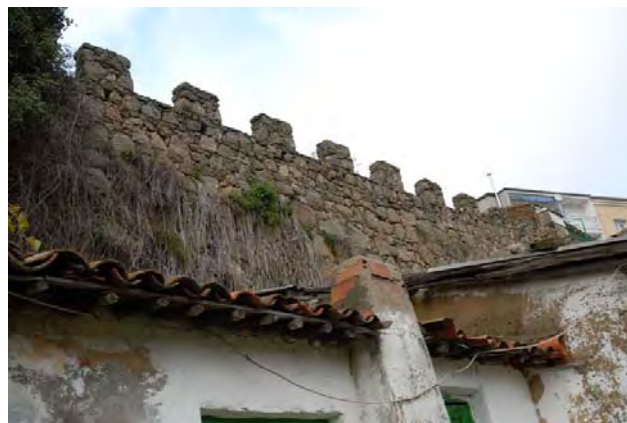
Tramo 12, extramuros, detalle lienzo, sobre edificaciones adosadas

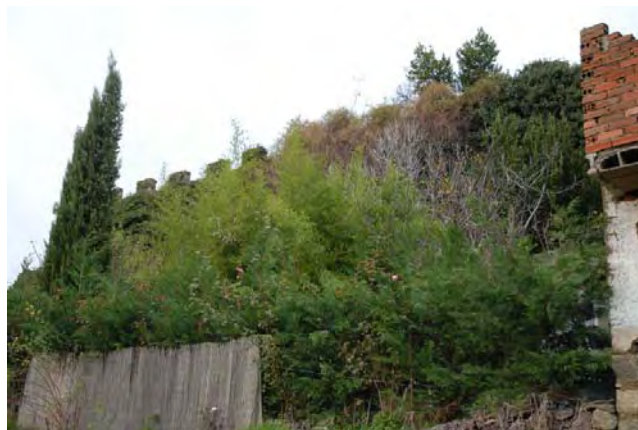
Tramo 13, extramuros, detalle coronación tramo intermedio

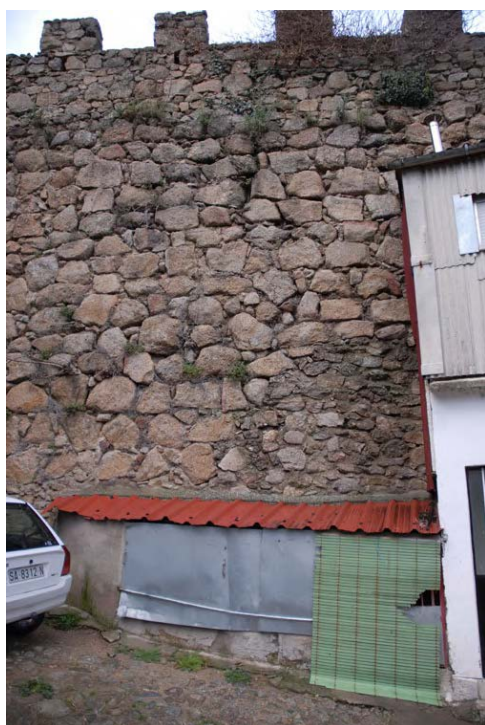
Tramo 14, extramuros detalle paramento

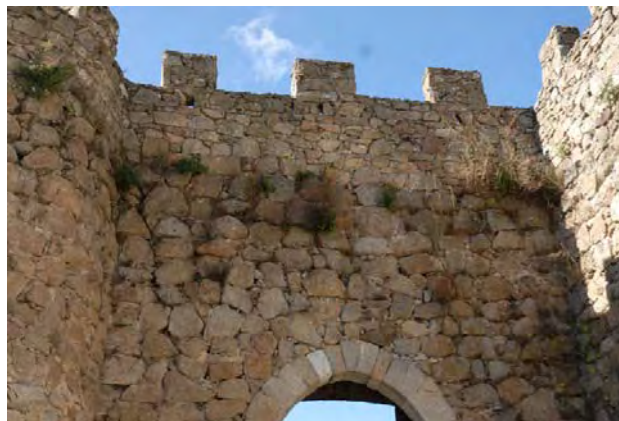
Tramo 15, extramuros, detalle fábrica coronación

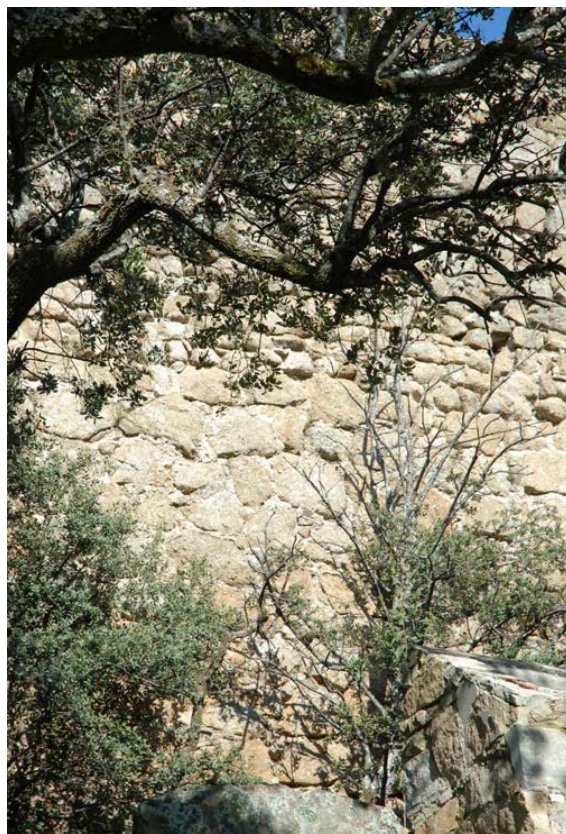
Tramo 16, extramuros, zona final, detalle fábrica

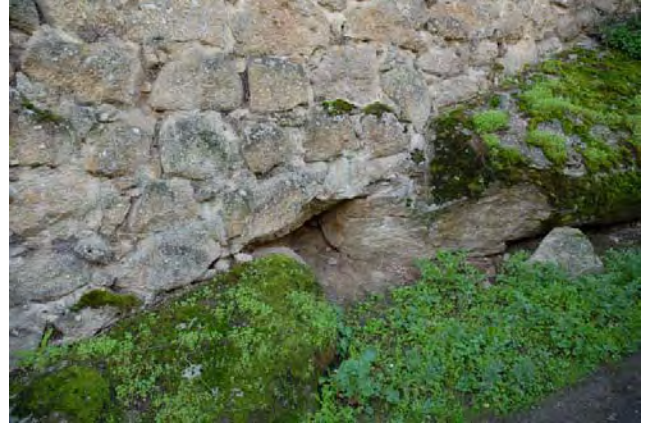
Tramo 16, intramuros, zona intermedia, detalle coquera en arranque

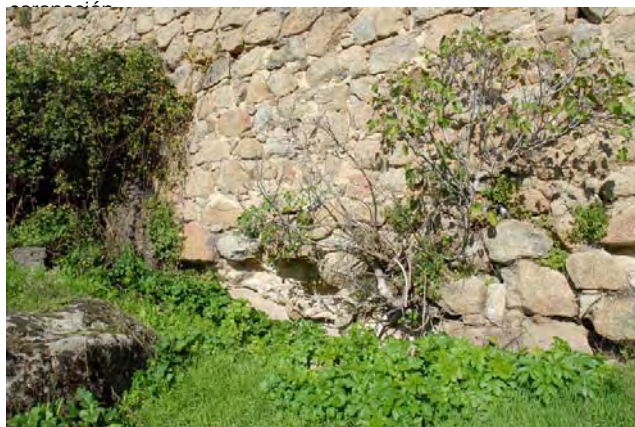
Tramo 18, extramuros, detalle fábrica arranque

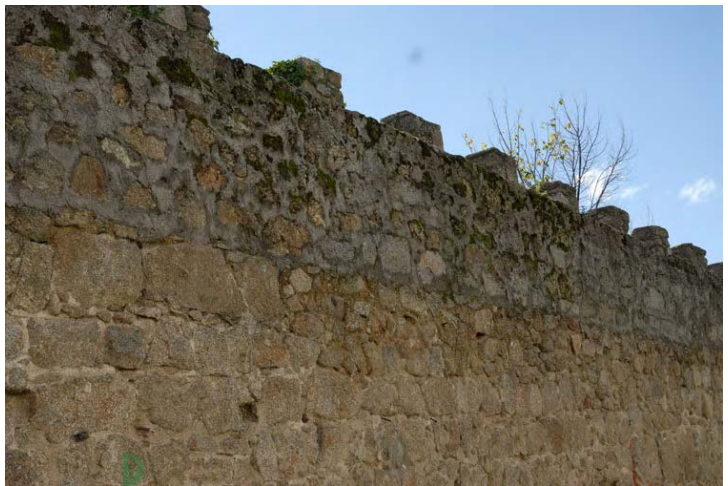
Tramo 18, intramuros, zona intermedia,  
detalle rejuntado cemento

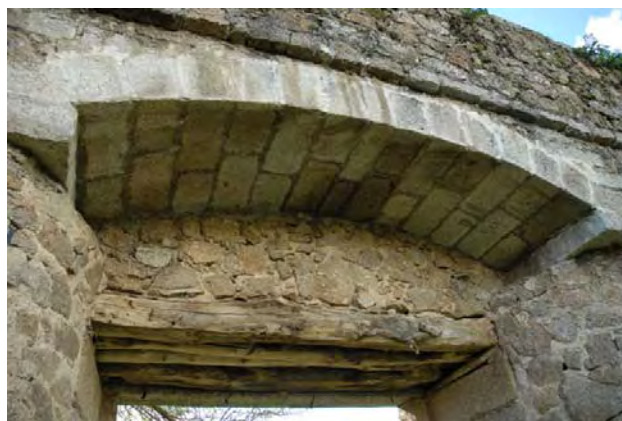
Tramo 19, Puerta Nueva del Pico, restos de solado

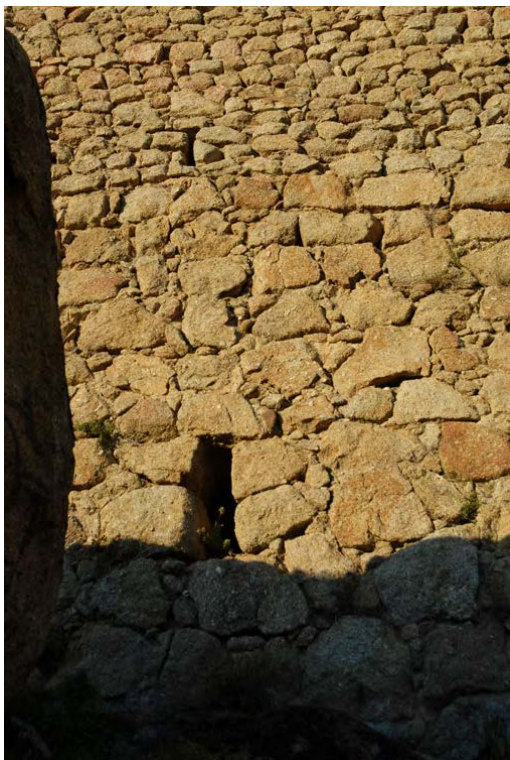
Tramo 23, extramuros, final detalle con desagüe

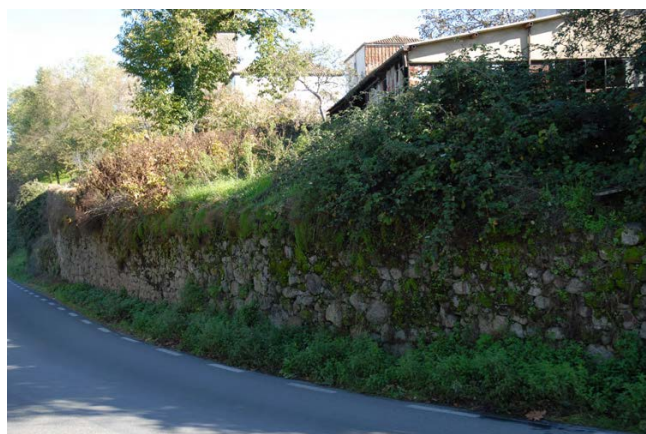
Tramo 27, extramuros parcial, edificación superpuesta

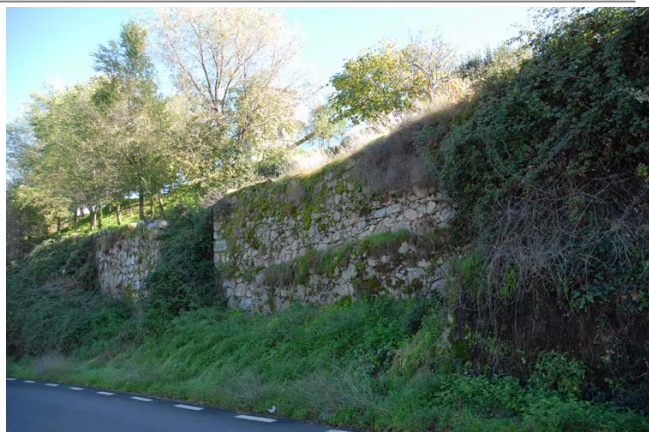
Tramo 28, extramuros, zona final, zócalo resaltado

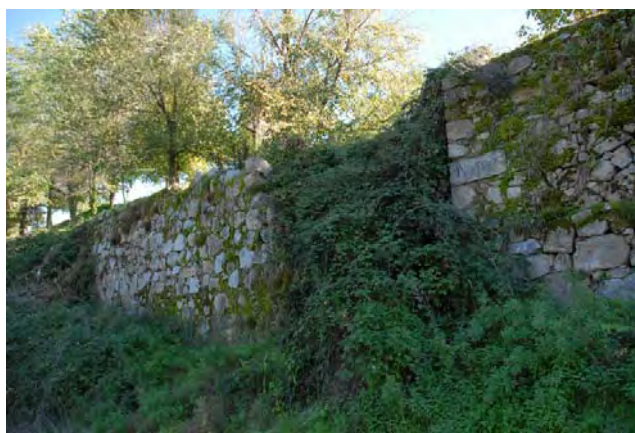
Tramo 28, extramuros, zona final, posibles restos de Puerta de Santa María

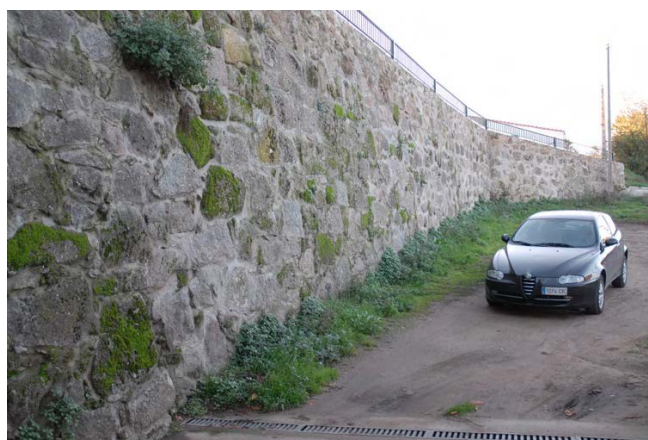
Tramo 33, extramuros. Interior nave superpuesta con recinto, posible muro coincidente

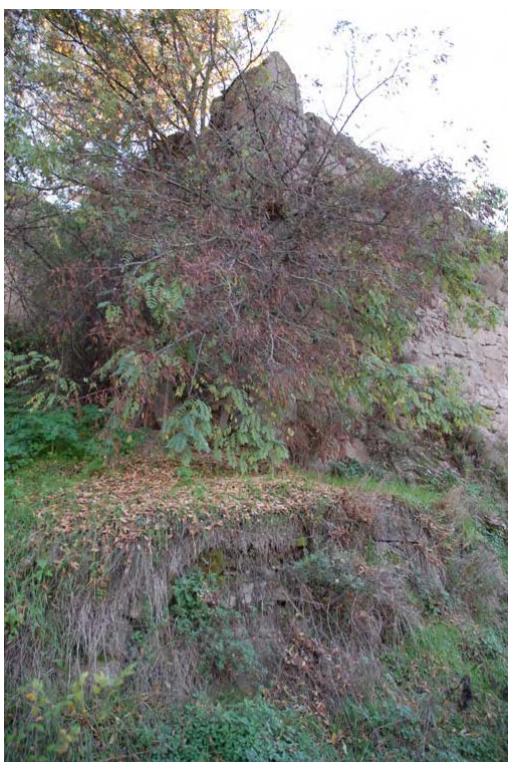
Tramo 34, extramuros, detalle muro sobre roca

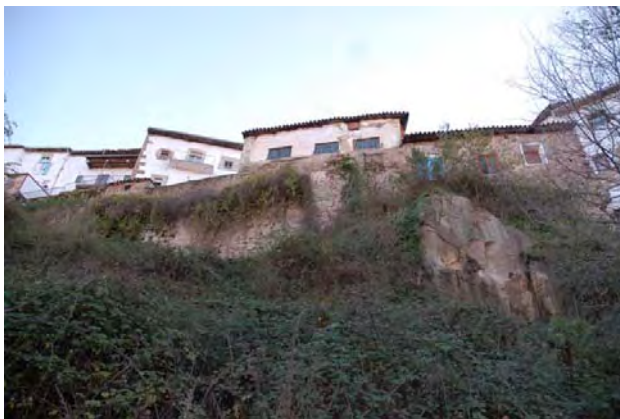
Tramo 34, extramuros, edificación superpuesta

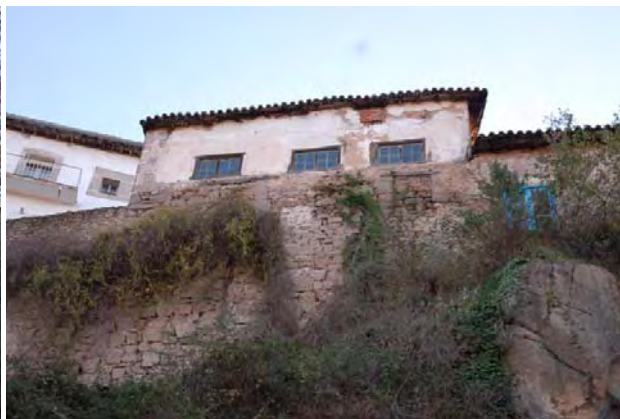
Tramos 36 y 37, extramuros, edificaciones superpuestas

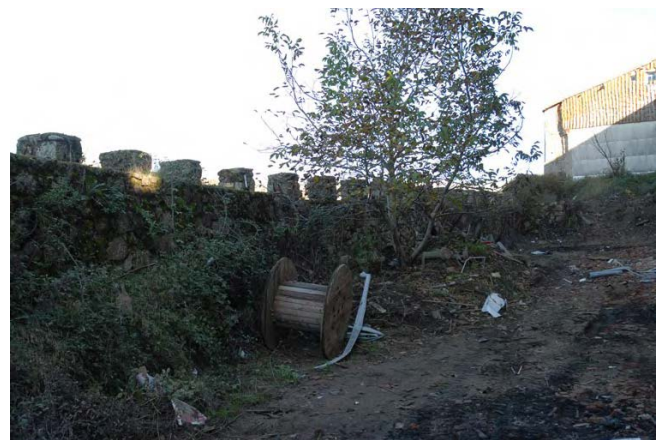
Tramo 40, intramuros, arranque con transformador superpuesto

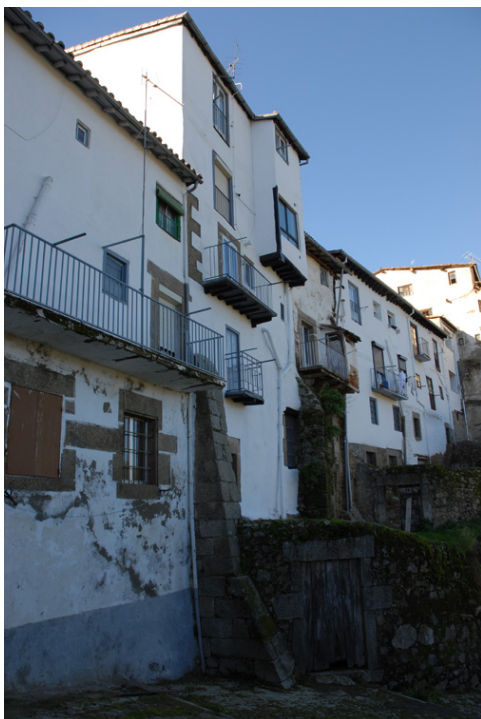
Tramo 41, extramuros, zona final, edificación superpuesta a la muralla

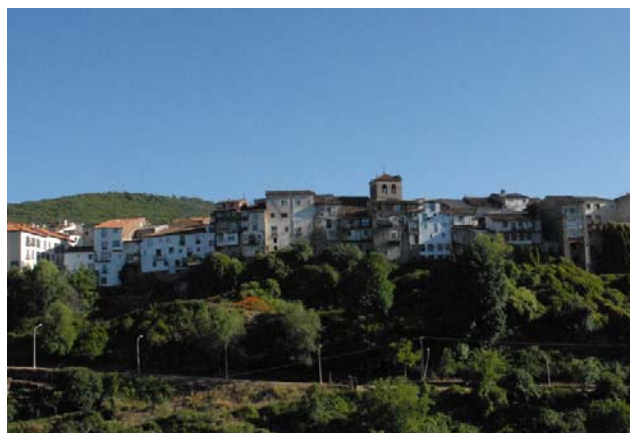
Tramo 41, extramuros, edificación superpuesta a la muralla

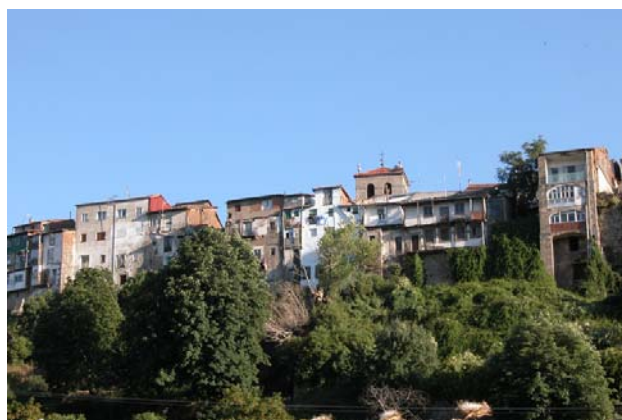
Tramo 41, extramuros, arranque, edificación superpuesta a la muralla

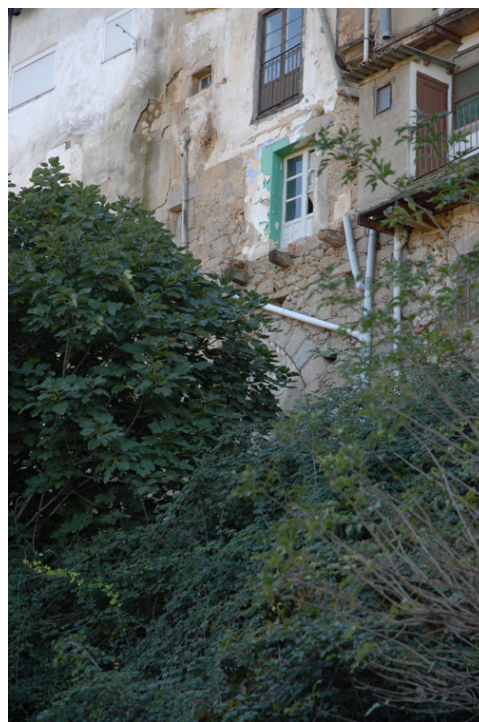
Tramo 41, extramuros, Puerta Ciega, edificación superpuesta a la muralla

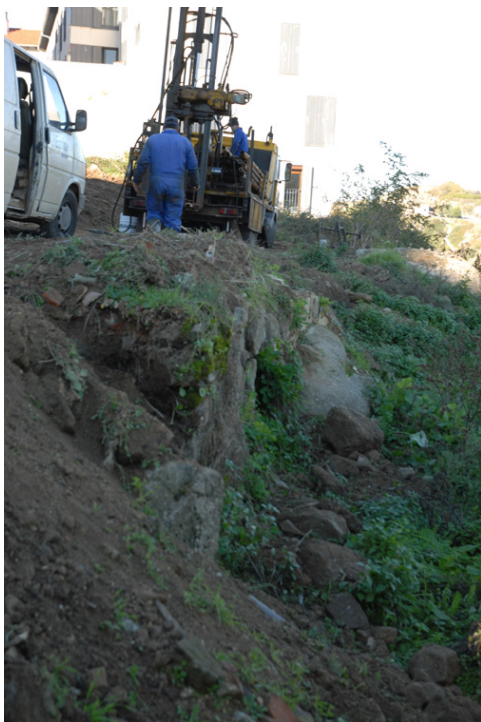
Tramo 43, solar en construcción, con restos, junto a Puerta Nueva

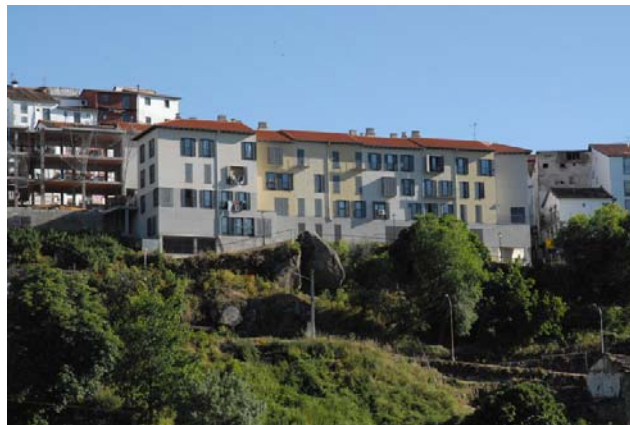
Tramo 42, extramuros, muralla desaparecida bajo bloque de viviendas

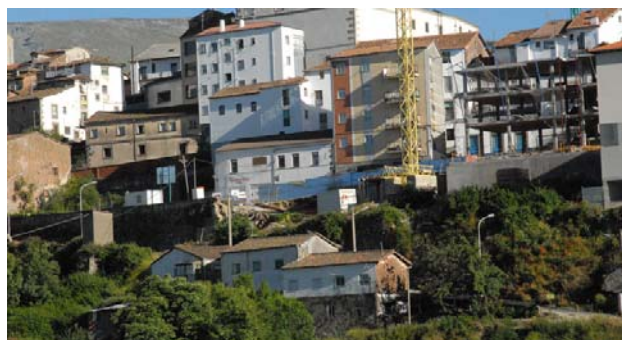
Tramos 43 y 44, extramuros, solar en construcción, con restos de la Puerta Nueva

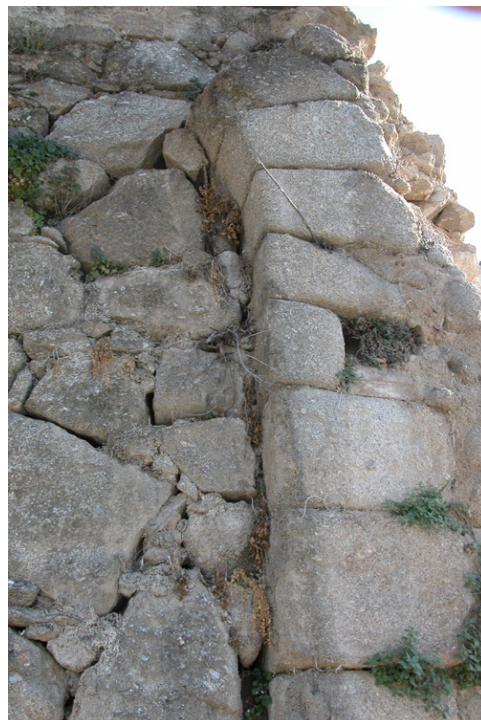
Tramo 44, extramuros, detalle de jamba de la Puerta Nueva

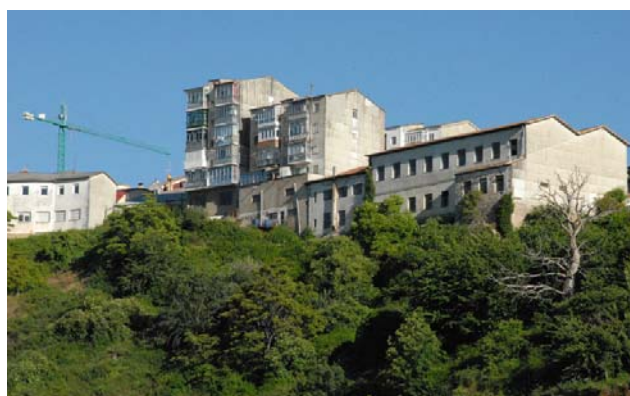
Tramo 49, extramuros, lienzo desaparecido o bajo la edificación
