AYUNTAMIENTO DE BÉJAR (SALAMANCA)

# PLAN DIRECTOR DE LA MURALLA DE BÉJAR

## TOMO I

### A – INFORMACIÓN Y ANALISIS

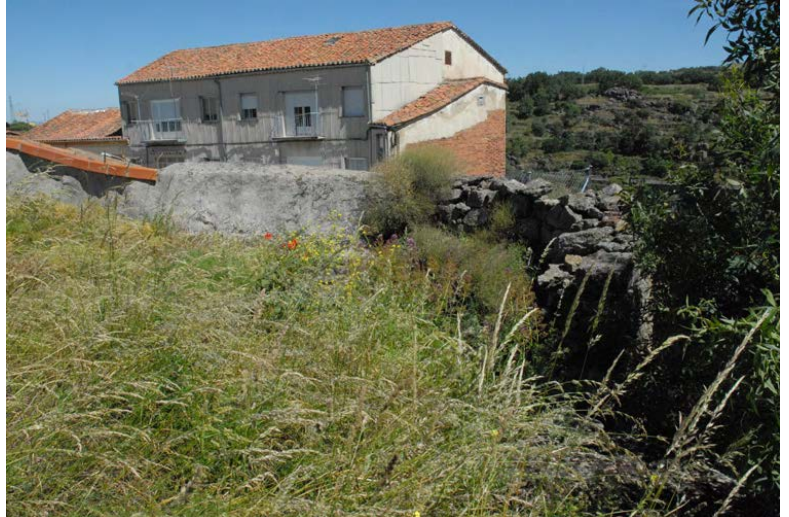
Tramo C1. Intramuros, adarve

El adarve, en forma de terraza amplia, está totalmente ocupado por vegetación espontánea, no permitiendo ver ni el remate del peto de fábrica, de limitada altura, ni el suelo del mismo, así como la escalera de acceso cuyos peldaños se ocultan también con dicha vegetación.

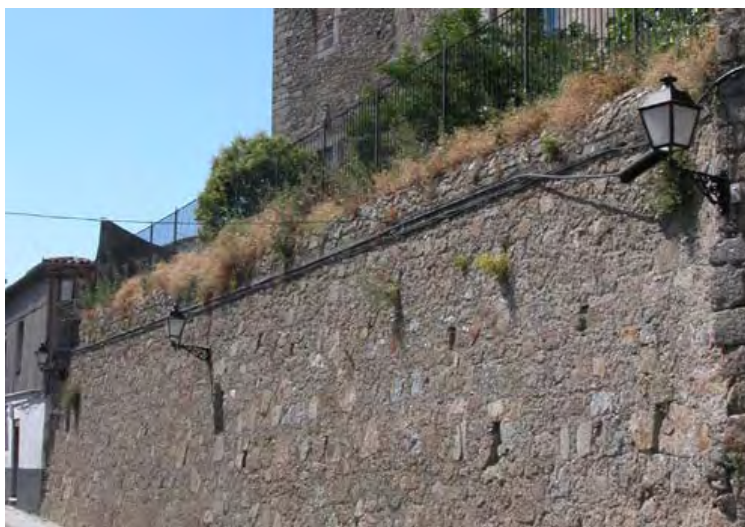
Tramo C6, muro del jardín meridional, coronación general

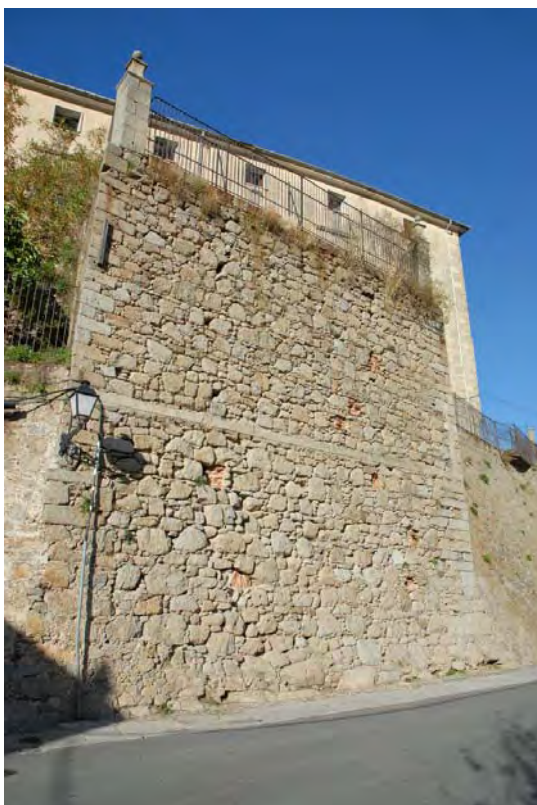
Deficiente en el cuerpo construido más elevado, con erosiones de la fábrica, oquedades, vegetación enraizada en su fábrica, cableado eléctrico visto. Buen estado de conservación general en el muro del antiguo jardín, salvo la vegetación que prolifera en su remate superior.

Tramo C5, cuerpo elevado a la Calle Carrera

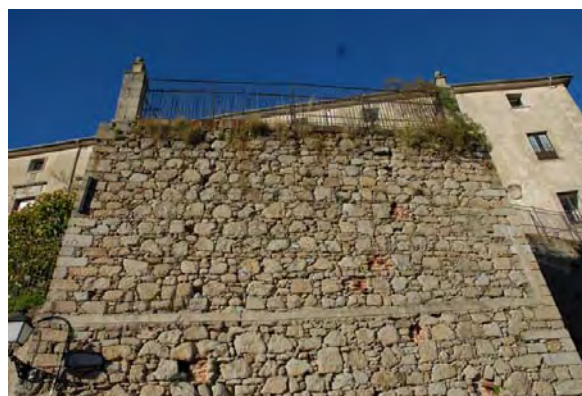
Tramo C6, cuerpo elevado, detalle parte superior

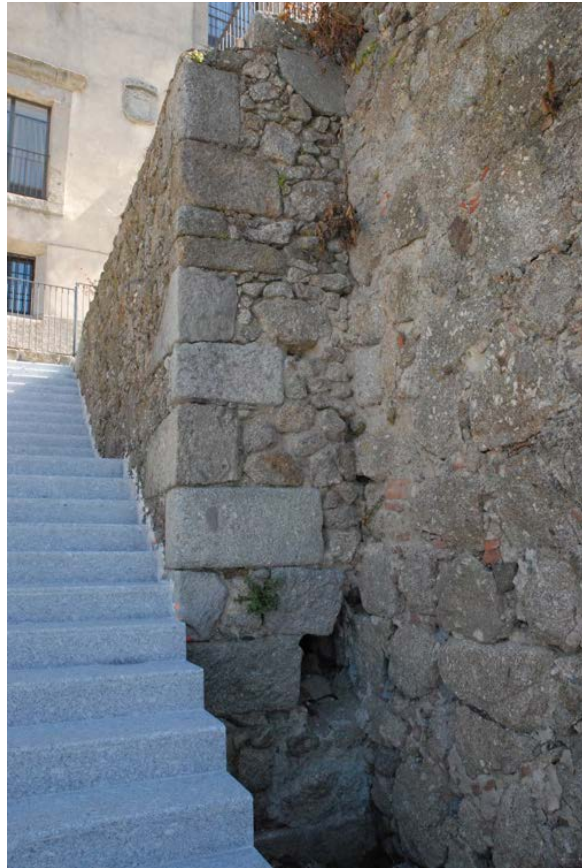
Tramo C6, muro de contención del jardín meridional del palacio

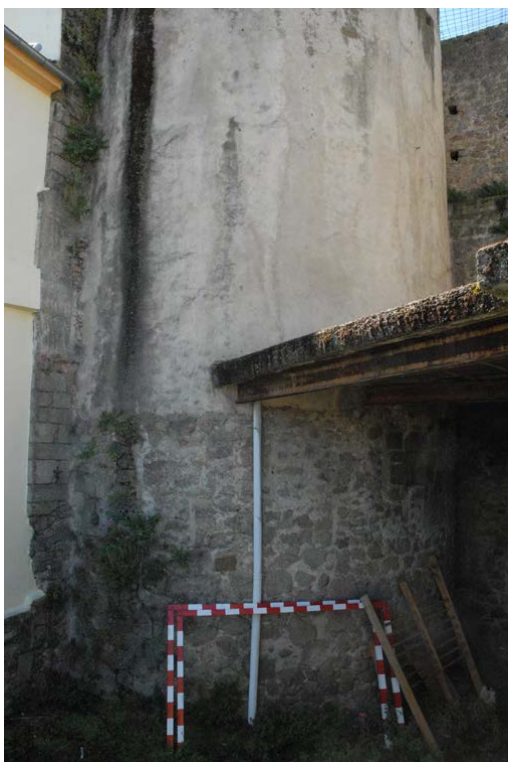
Tramos recinto exterior del castillo, lado oeste torreón parcialmente recrecido

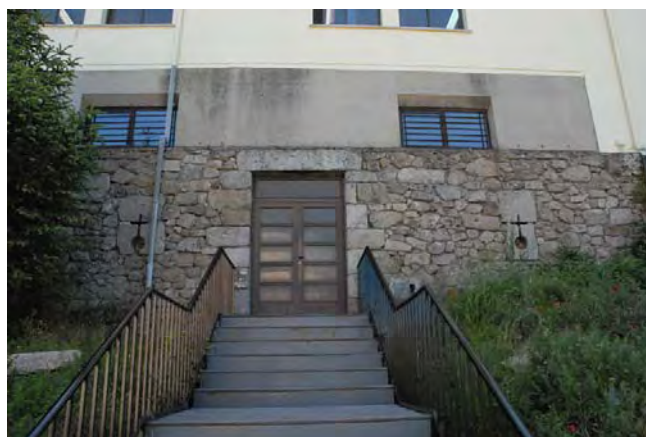
abre una nueva puerta de salida, junto a troneras con orbe y cruz, conectando la primera el interior del actual instituto con el espacio libre del mismo, a través de una escalera con peldaños de madera, superpuesta directamente sobre el talud natural, lleno de escombros.

Tramos recinto exterior del castillo, lado oeste, nuevo acceso al instituto y troneras

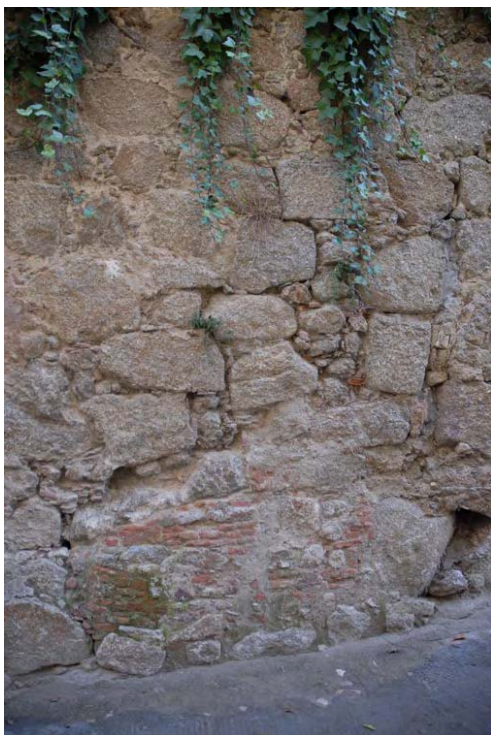
Tramo 3, detalle lienzo, relleno ladrillo de tejar

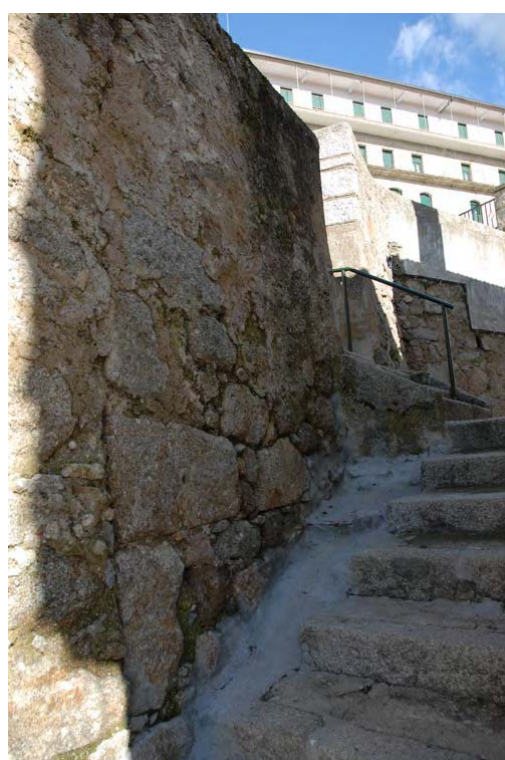
Tramo 10, restos muralla, Puerta de la Cruz o Cerradillo

Consolidación y restauración de los restos. Investigación e identificación de los elementos significativos desaparecidos, Puertas de la Cruz y de la Traición o de Alonso López y de los posibles restos revocados.

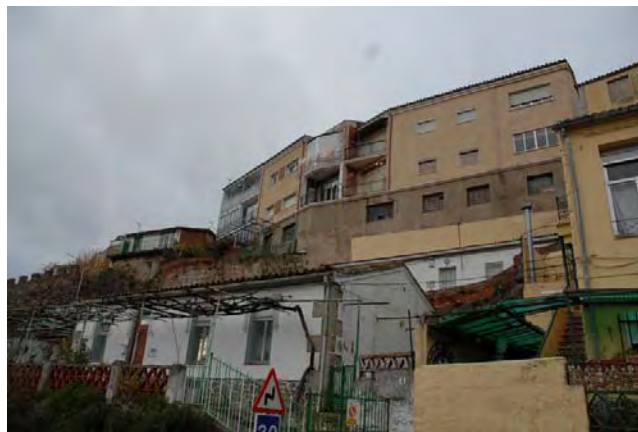
Tramo 11, desarrollo general bajo edificaciones

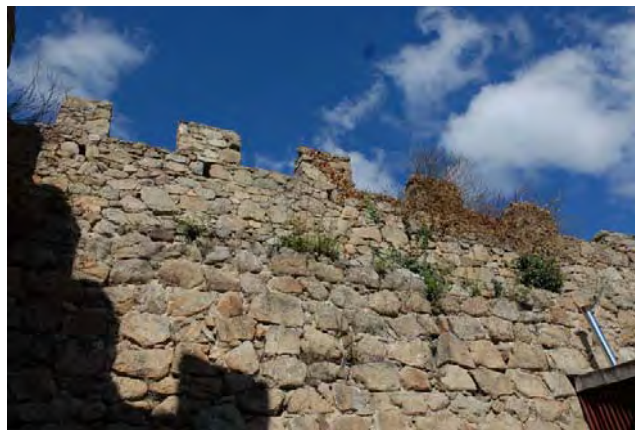
Tramo 14, extramuros detalle coronación

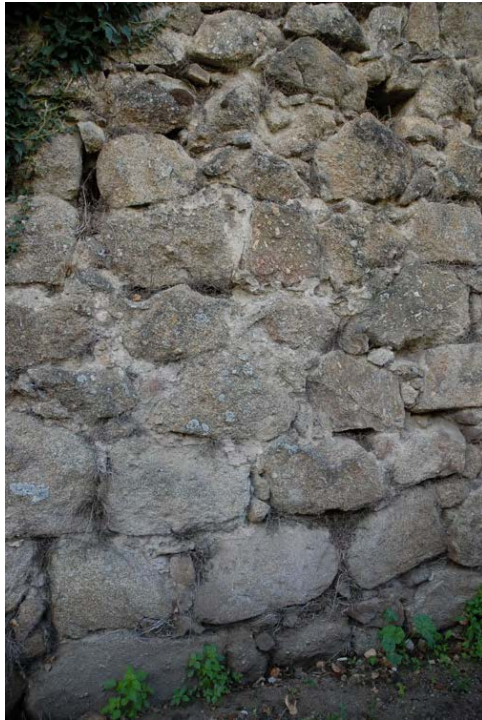
Tramo 16, intramuros, zona intermedia, detalle fábrica

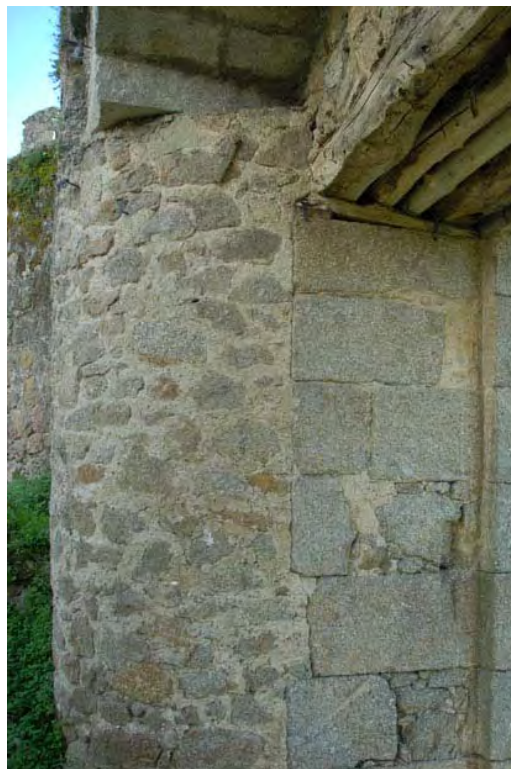
Tramo 19, Puerta Nueva del Pico, restos de solado en acceso

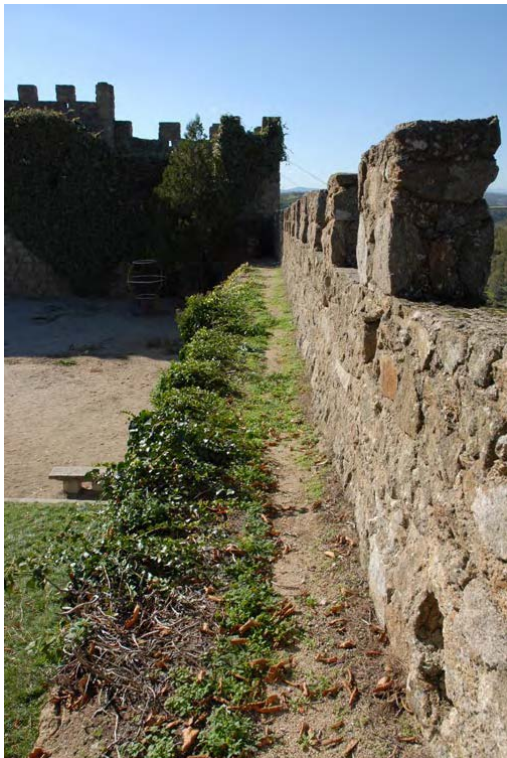
Tramo 25, intramuros, adarve con vegetación

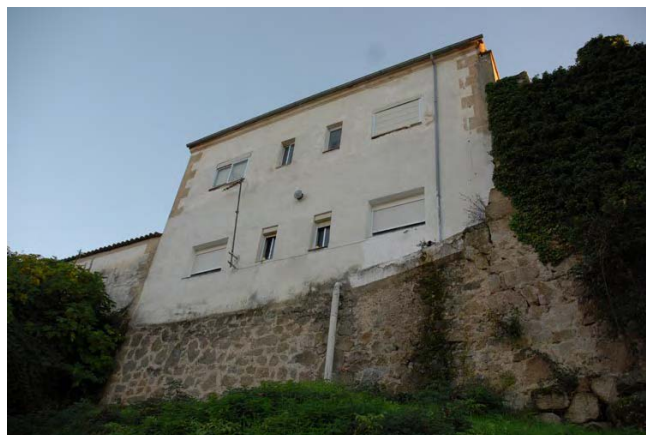
Tramo 27, extramuros general, edificación superpuesta

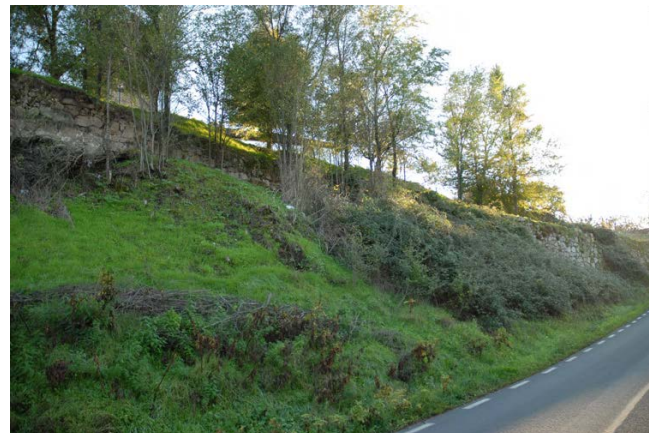
Tramo 29, extramuros, arranque posible restos de Puerta de Santa María

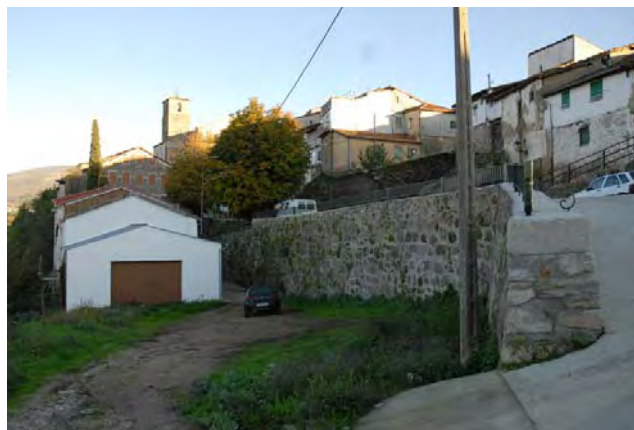
Tramo 33, extramuros, nave superpuesta con recinto amurallado

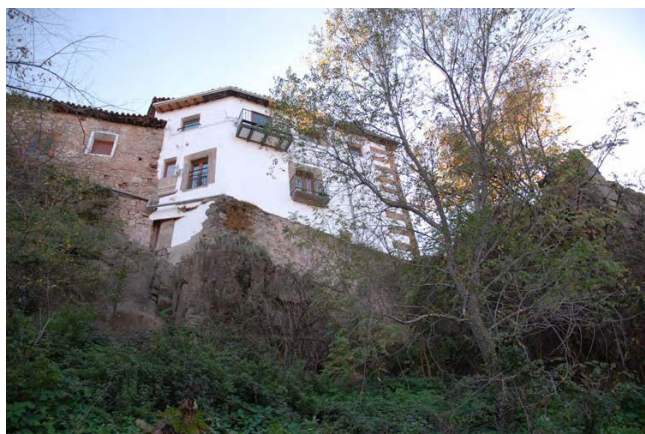
Tramos 35 a 37, extramuros edificaciones superpuestas

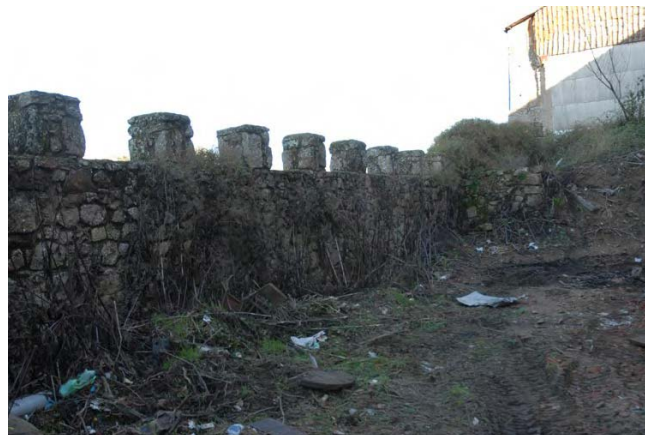
Tramo 40, intramuros, detalle zona final

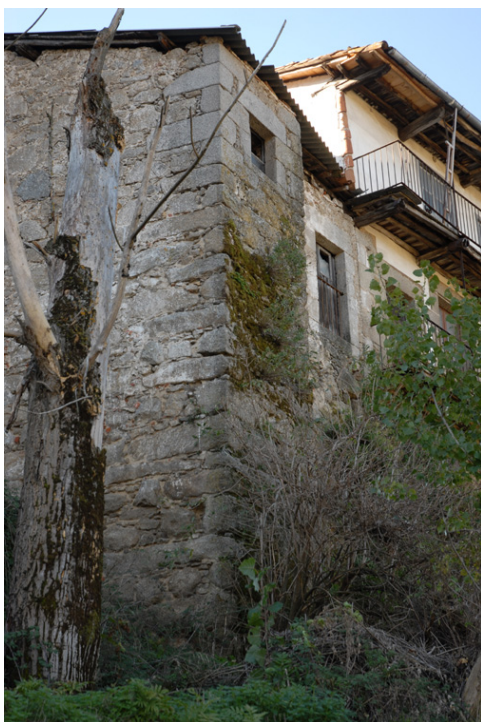
Tramo 41, extramuros, detalle de posible torre, edificación superpuesta a la muralla

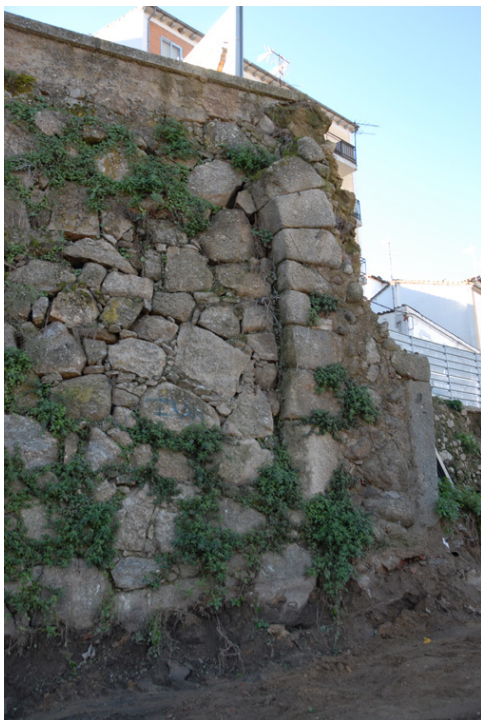
Tramo 44, extramuros, arranque con restos de la Puerta Nueva

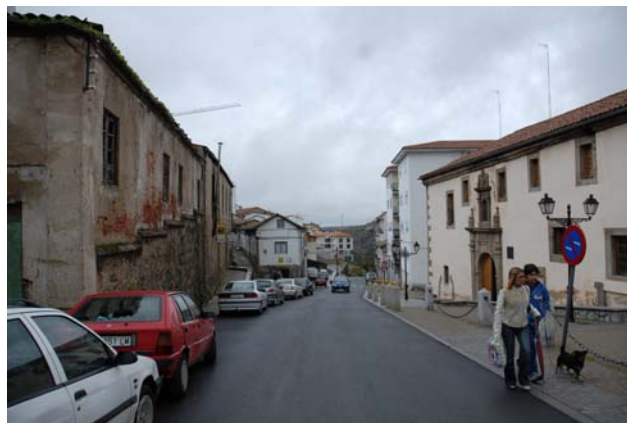
Tramo 45, desaparecido en coincidencia con la calle Ronda de Navarra

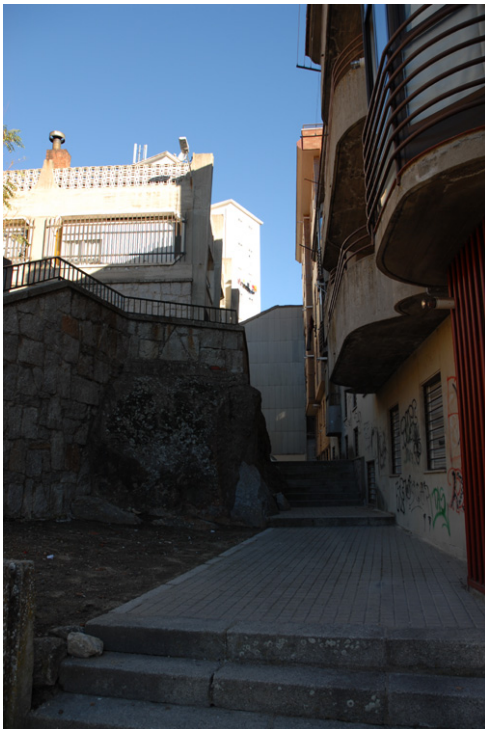
Tramo 52, desaparecido entre edificaciones en roquedo de Campo Pardo
